## **Eindrapport**

# **“Inventarisatie van de slijtagegraad van het trampoornet van De Lijn”**

Besteknr. PG1346-00366A-K3094

**“Eerste inspectie Antwerpen, Gent en de kustlijn”**

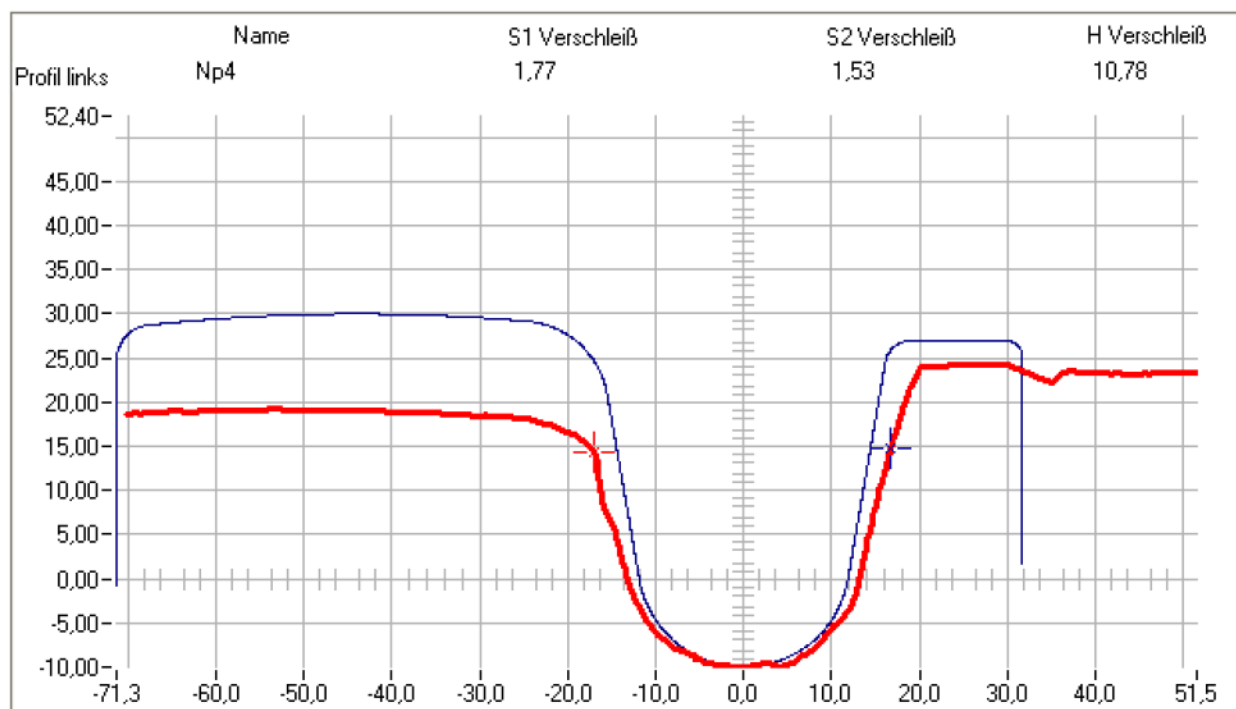
Afb. 13: voorbeeld van spoorstaafprofielscan (profiel: NP4)

Deze informatie komt voort uit de visuele inspectie en is vastgelegd met behulp van de spoorstaafprofielscanners. In MR.pro® zijn ook de meetresultaten van deze scanners beschikbaar, zoals in afbeelding 13 wordt getoond.
