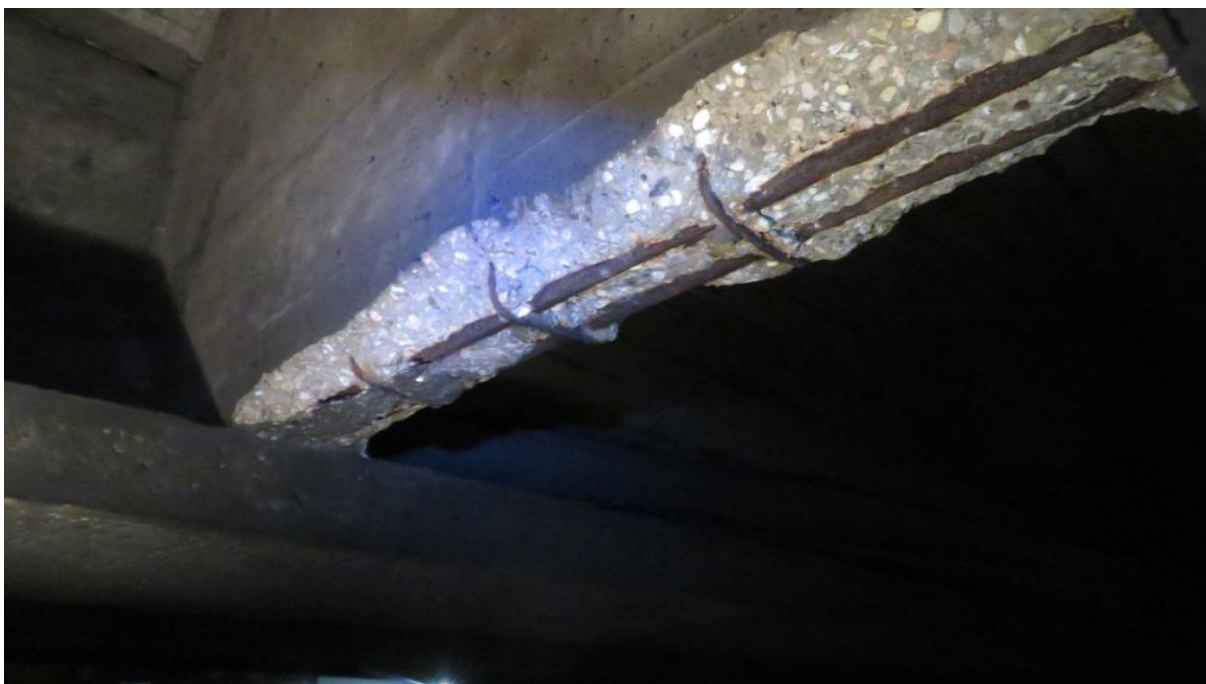
C-D/8  
**Foto 1**

43.02 Aanzienlijke hoeveelheid beton, weggebroken onderkant dwarsdrager: gehele onderkant. Dwarsdrager bij sonderen: hol-klinkend.

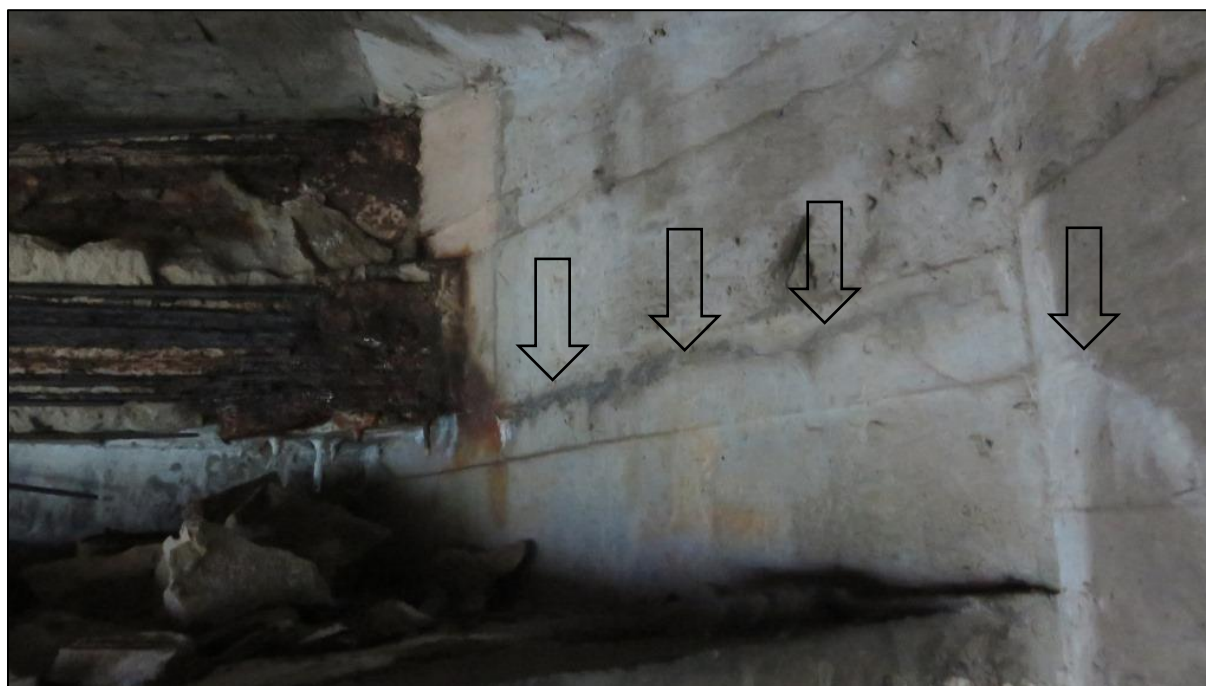
**Foto 2**

44.01c Horizontale scheur, in schuin vlak tussen langsligger en doorlopend in de einddwarsdrager, aansluitend aan de voorspankabel. <sup>B/1 kant C</sup>

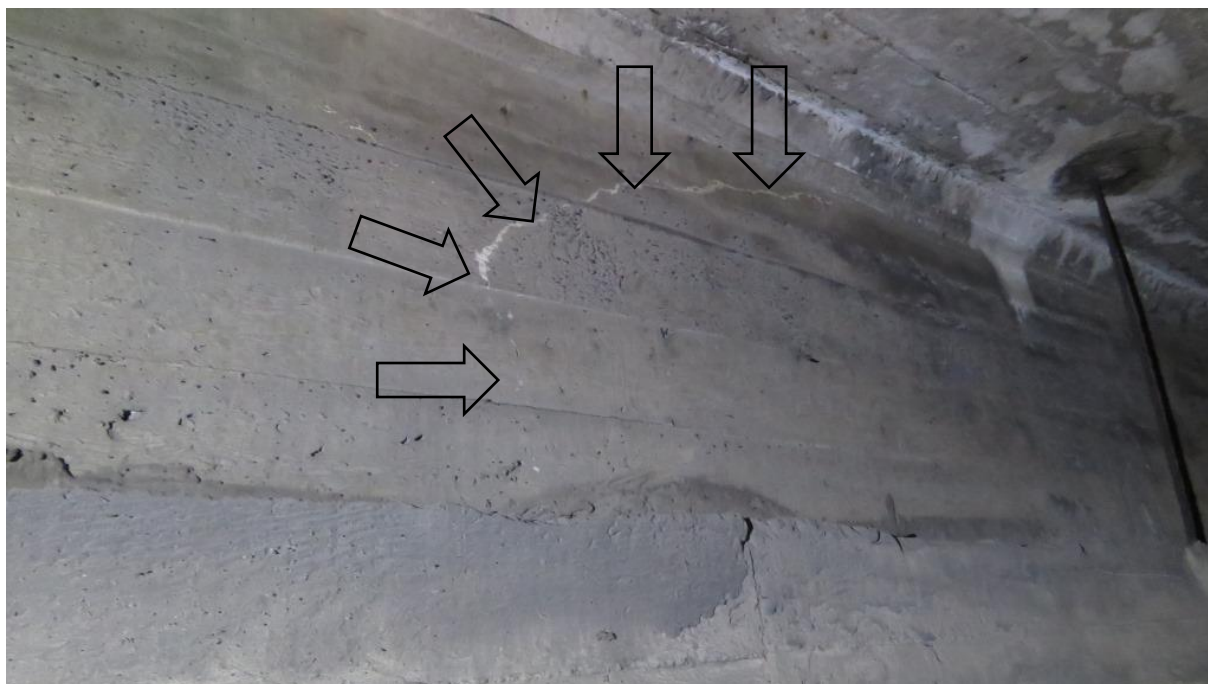
44.14a Scheur met gebogen verloop, lijf van langsligger: doorheen het element heen met kalkafzetting. (dakplaat vertoont ook sporen van kalkafzetting). B/8-9  
**Foto 3**

45.01a Verspreid over het hele oppervlak kalkafzetting (droog), vooral ter hoogte van de wapeningsstaven waaraan de voorspankabels hangen. A-E/1-16  
**Foto 3**

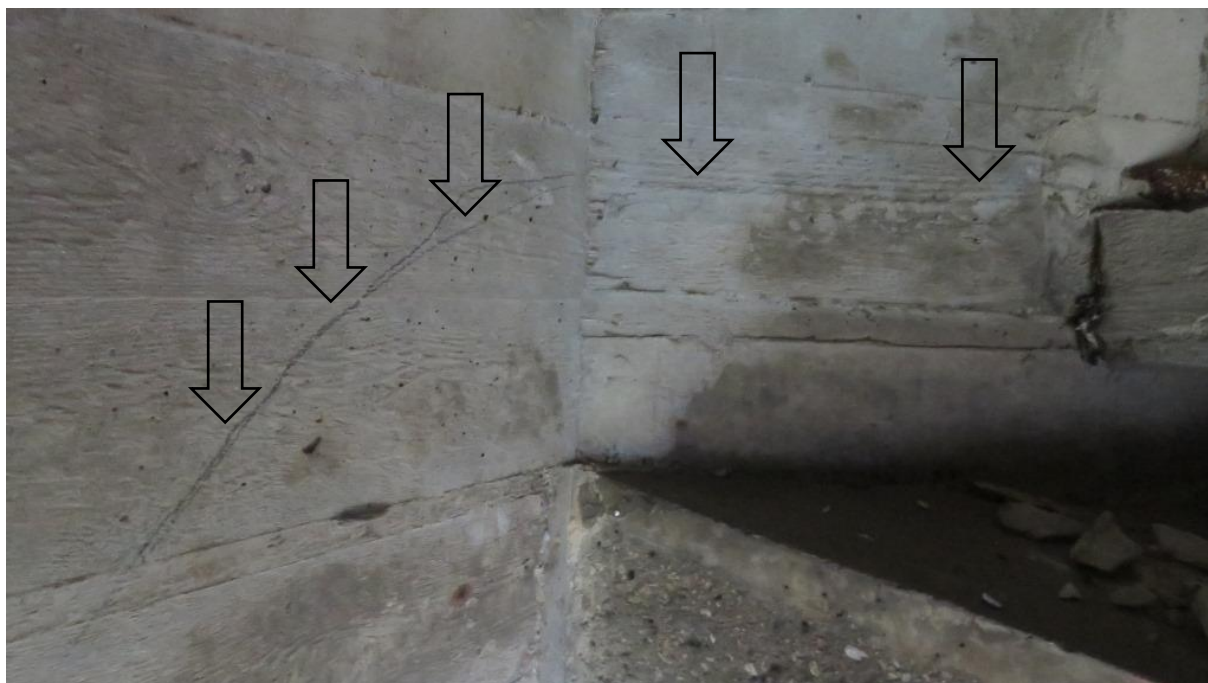
44.33 Horizontale scheur, in schuin vlak tussen langsligger en doorlopend in de einddwarsdrager, aansluitend aan de voorspankabel. D/16 kant E  
**Foto 4**

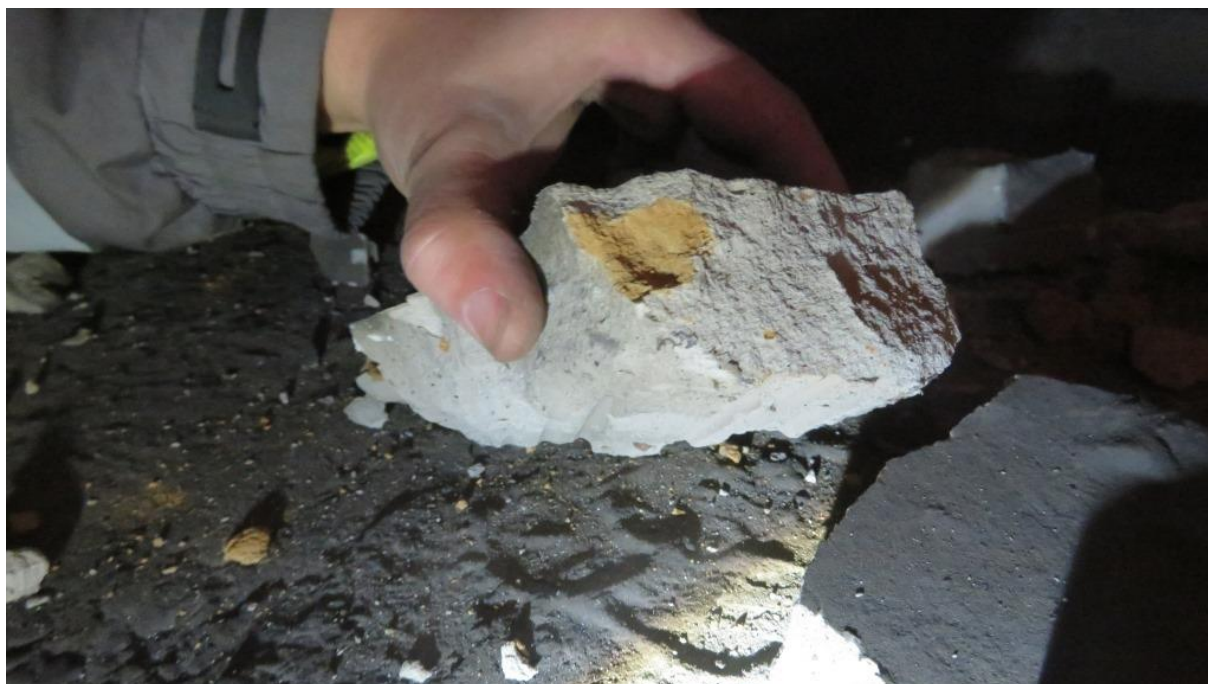
A-E/1-16  
**Foto 5**

- 56.01a De mortelomhulling op delen van de voorspankabels scheurt en brokkelt af. Bij het sonderen klinkt de mortel overwegend hol en bij het wegbreken is er nauwelijks hechting aan de spankabels. In de mortelomhulling is sporadisch papier teruggevonden en zijn er zandachtige plekken aanwezig.

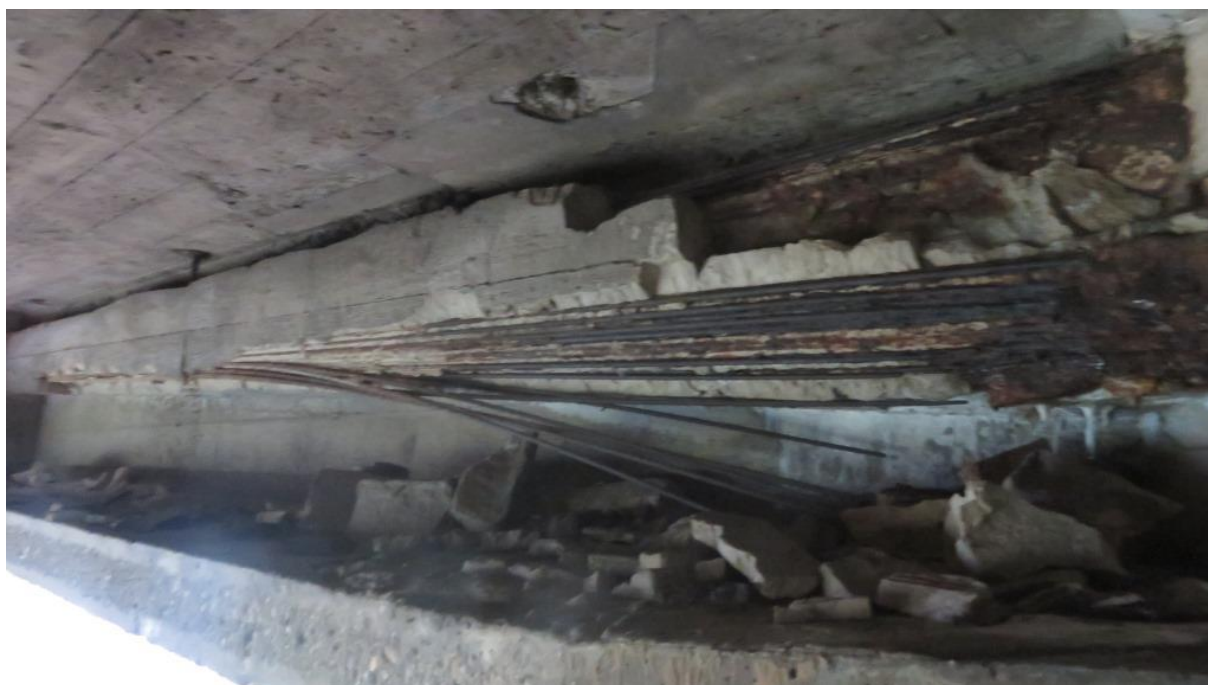
B/1-2 kant C  
**Foto 6**

- 56.02 Afgebrokkelde/afscheurende mortelomhulling.  
Voorspankabels geroest: 8 spankabels onderbroken.  
Metalen koker bij dwarsdrager (weg)geroest.

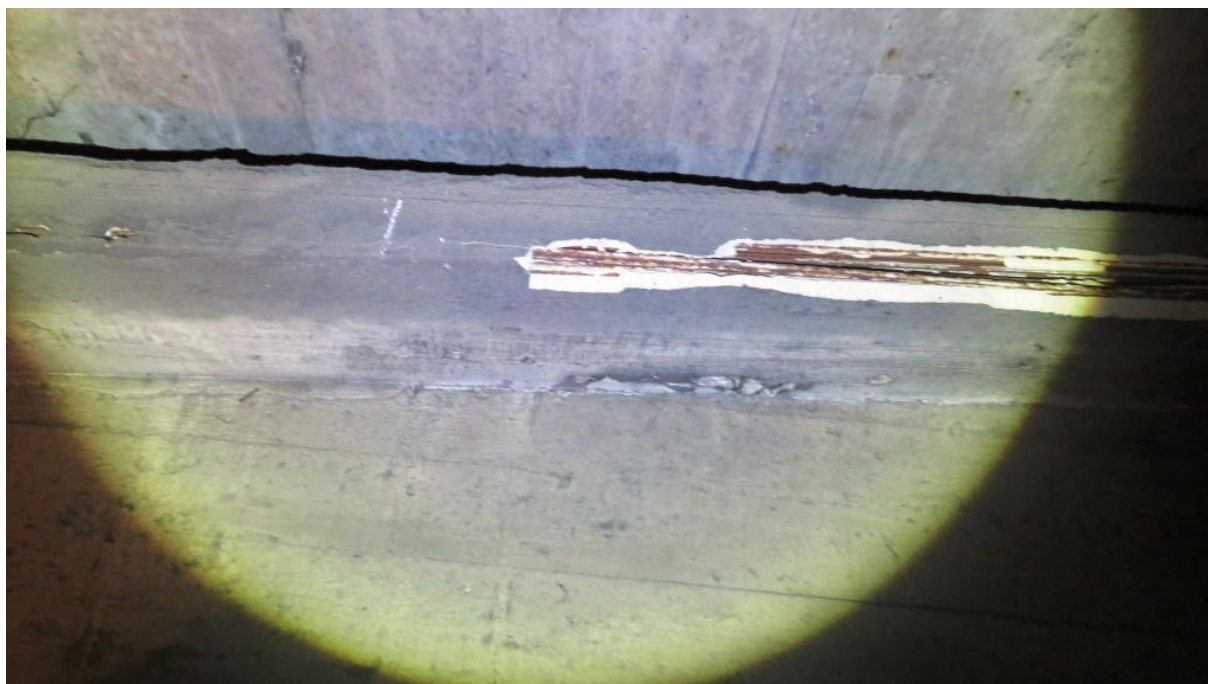
A/5-6 kant B  
**Foto 7**

56.14a Over de gehele lengte gescheurd en afgebroken mortelomhulling  
weggebroken: lengte 4,50m, volledige zijkant en hoek onderaan.  
Voorspankabels geroest. 4 losse spandraden onderaan.

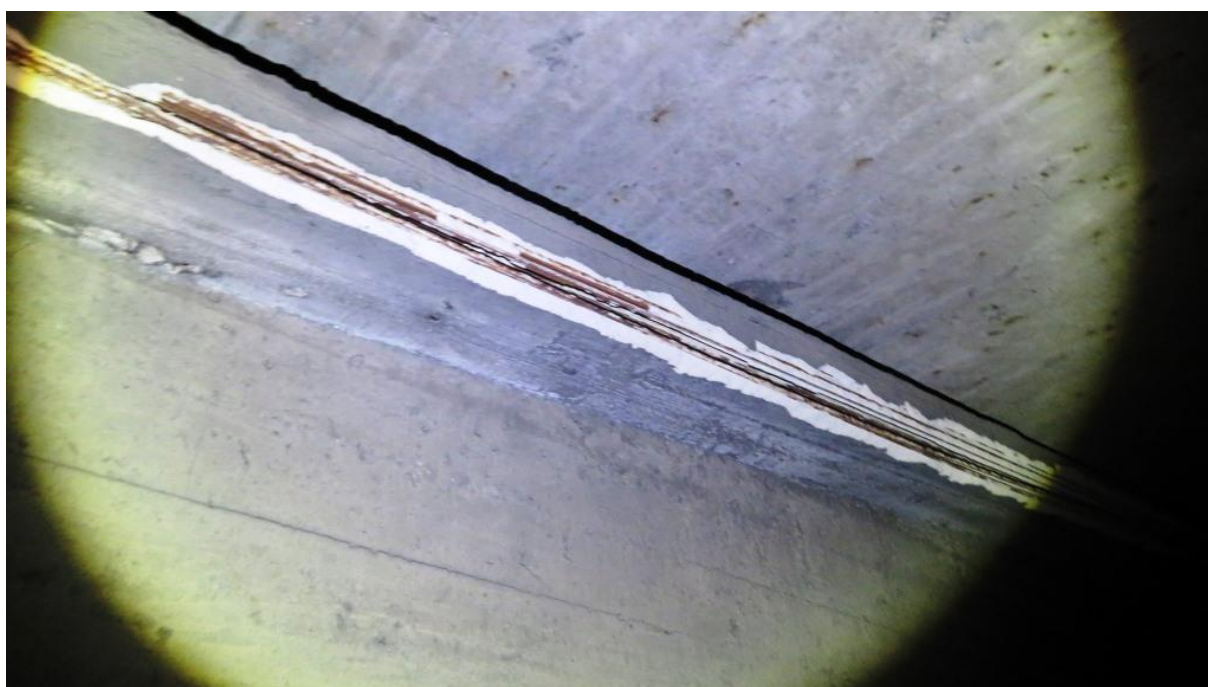
A/5-6 kant B  
**Foto 8**

56.14a Over de gehele lengte gescheurd en afgebroken mortelomhulling  
weggebroken: lengte 4,50m, volledige zijkant en hoek onderaan.  
Voorspankabels geroest. 4 losse spandraden onderaan.

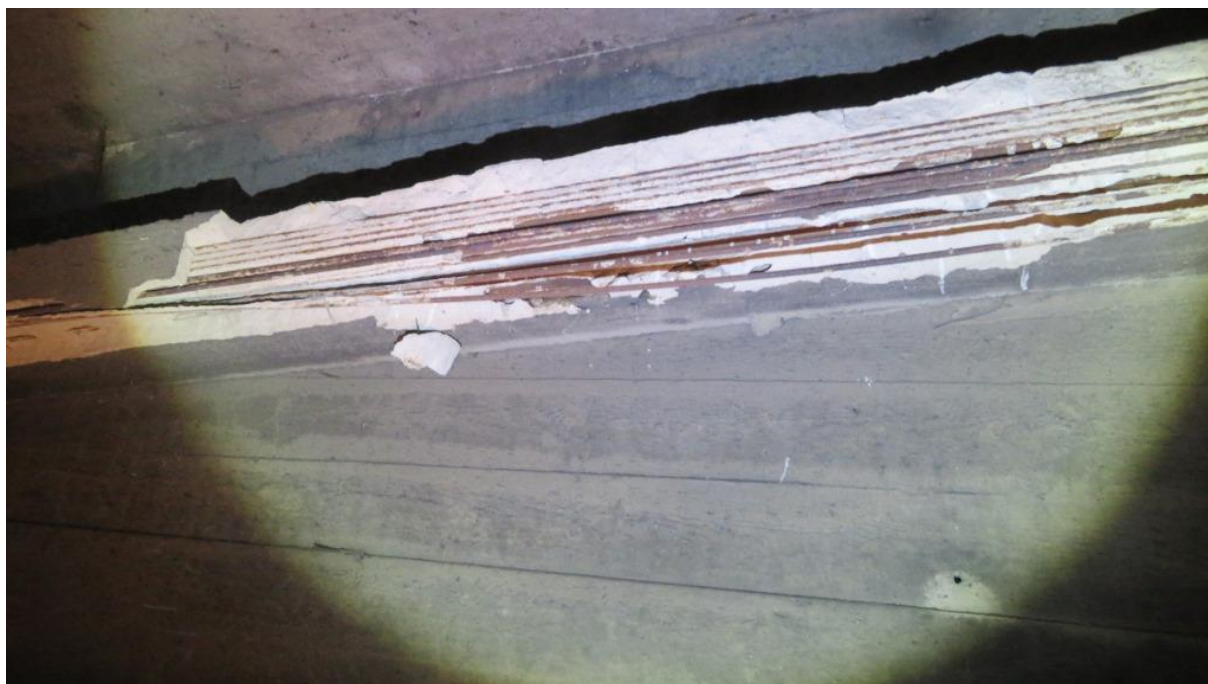
A/6-7 kant B  
**Foto 9**

- 56.15 Over de gehele lengte gescheurd en afgebroken mortelomhulling weggebroken: lengte 4,50m, volledige zijkant en gedeeltelijk de hoek onderaan.  
Voorspankabels geroest. 4 losse spandraden onderaan.

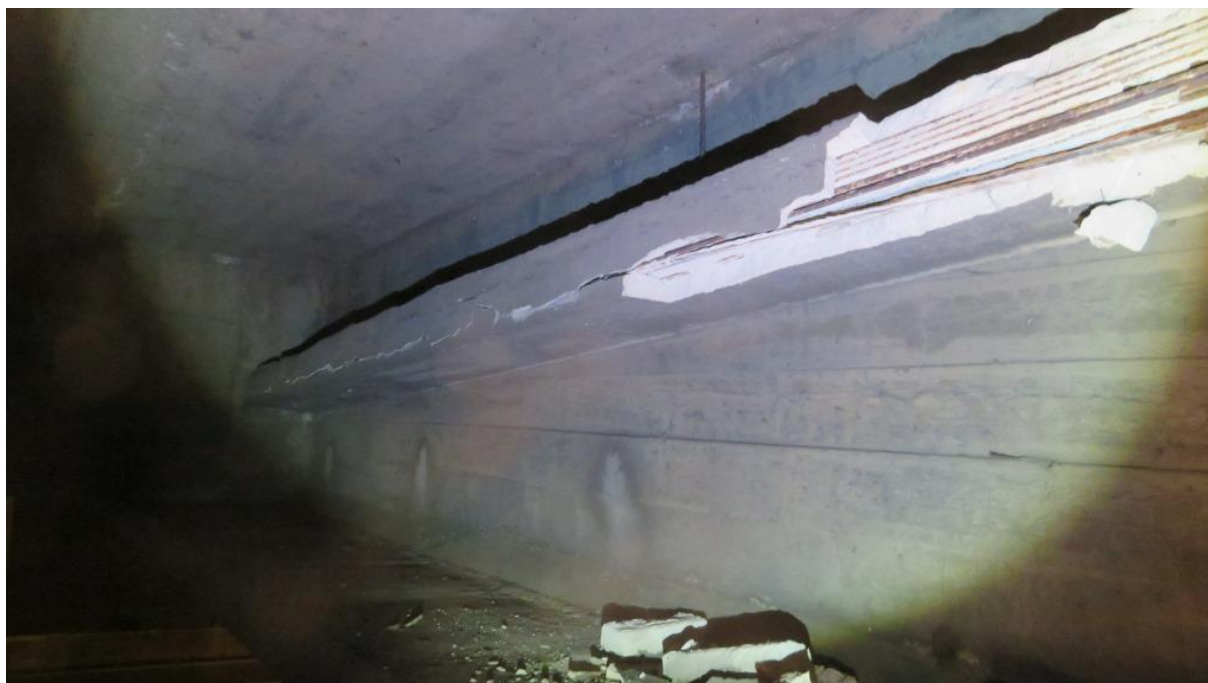
A/6-7 kant B  
**Foto 10**

- 56.15 Over de gehele lengte gescheurd en afgebroken mortelomhulling weggebroken: lengte 4,50m, volledige zijkant en gedeeltelijk de hoek onderaan.  
Voorspankabels geroest. 4 losse spandraden onderaan.

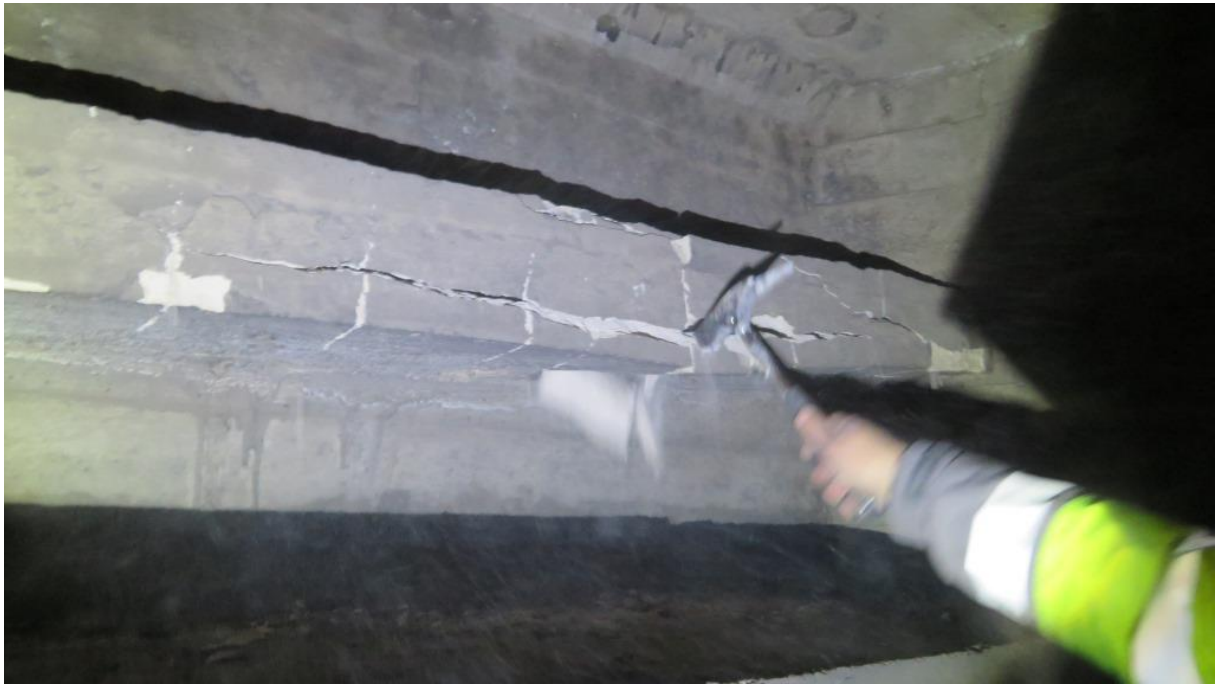
A/7-8 kant B  
**Foto 11**

56.16a Over een lengte van +/- 1,00m gescheurd mortelomhulling weggebroken.  
Voorspankabels geroest.

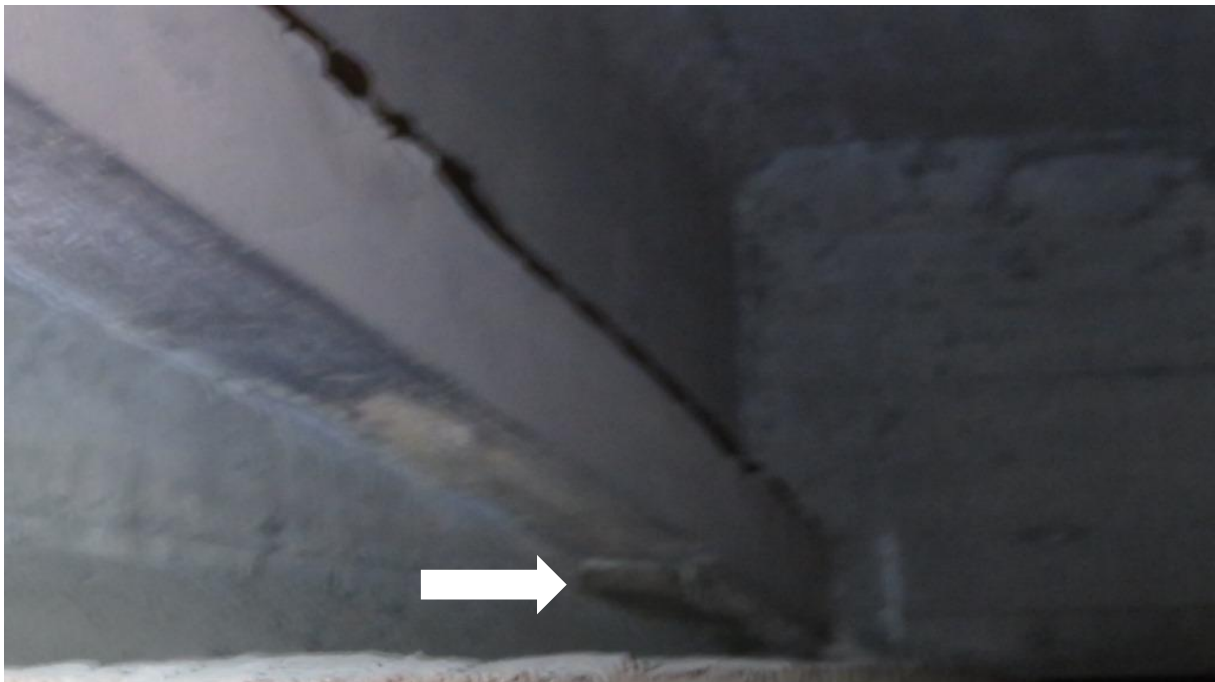
B/7-8 kant A  
**Foto 12**

56.16c Onder de mortelomhulling zit er nog een bekistingsplank tegen de dwarsdrager  
aan (dit is ook bij ligger A kant B, de andere liggers niet).

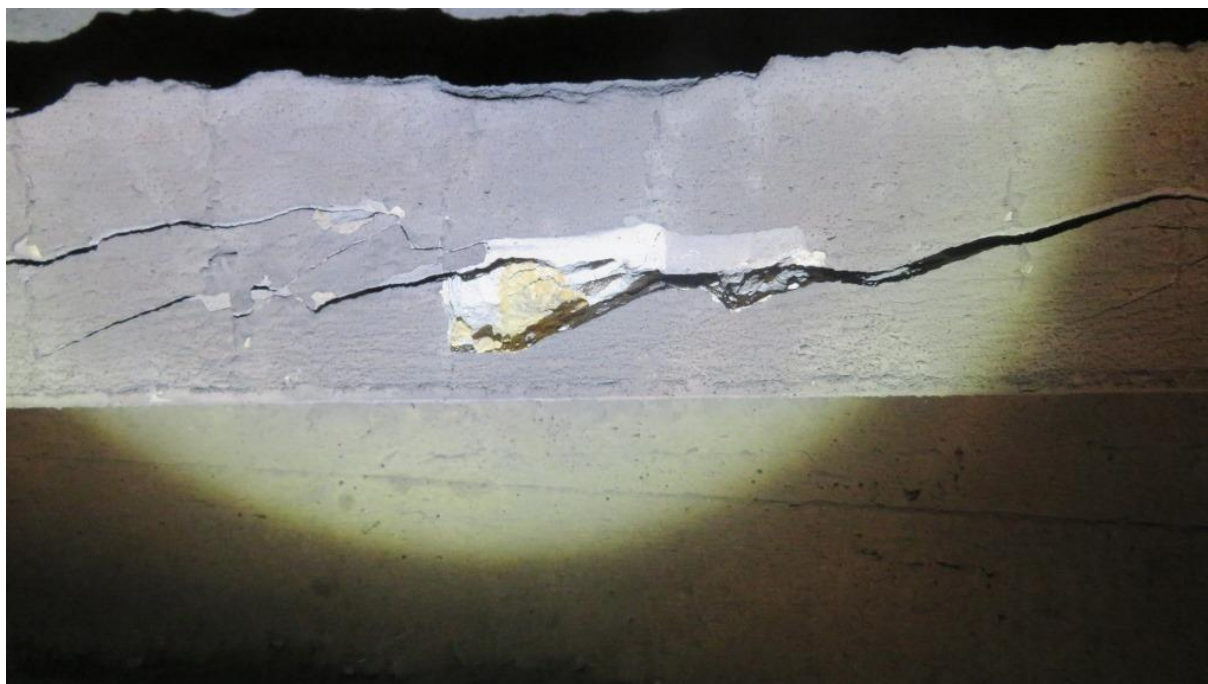
C/9-10  
kant B  
**Foto 13**

- 56.16m Gescheurde en afgebroken mortelomhulling weggebroken, vooral bovenkant:  
+/- tot de helft van de ligger vanaf dwarsdrager 10.  
Zandachtige delen in de mortel (komt op meerder plaatsen voor).  
Voorspankabels geroest.

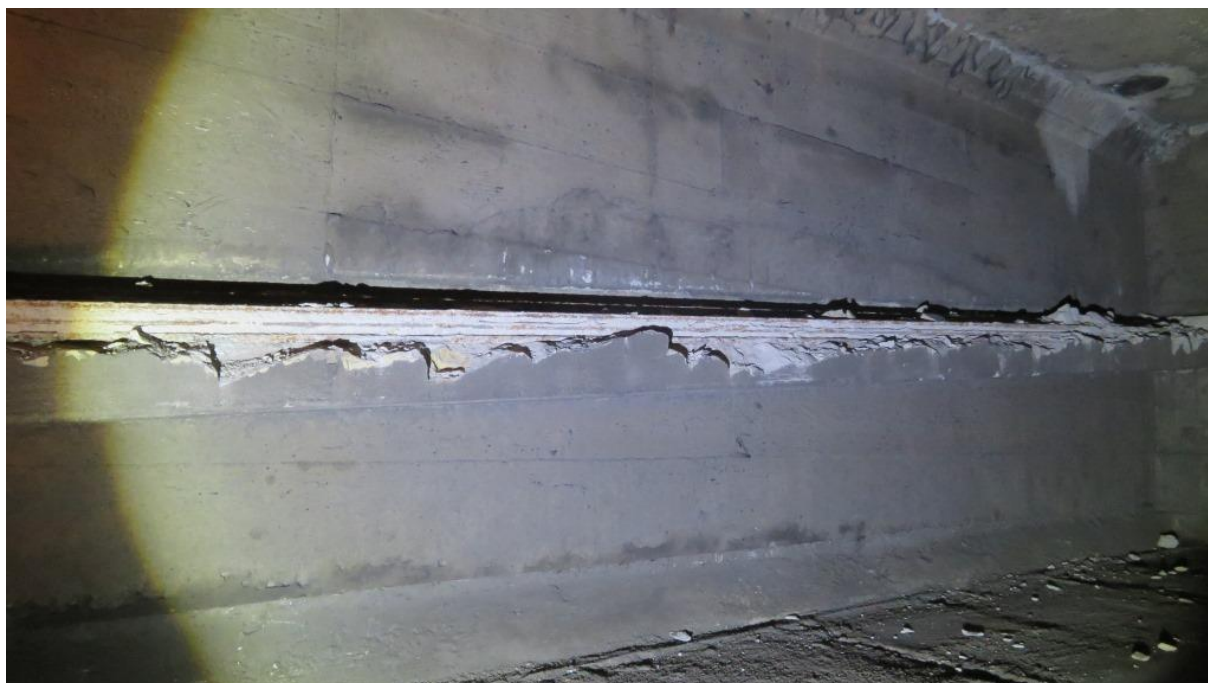
C/9-10  
kant B  
**Foto 14**

- 56.16m Gescheurde en afgebroken mortelomhulling weggebroken, vooral bovenkant:  
+/- tot de helft van de ligger vanaf dwarsdrager 10.  
Zandachtige delen in de mortel (komt op meerder plaatsen voor).  
Voorspankabels geroest.

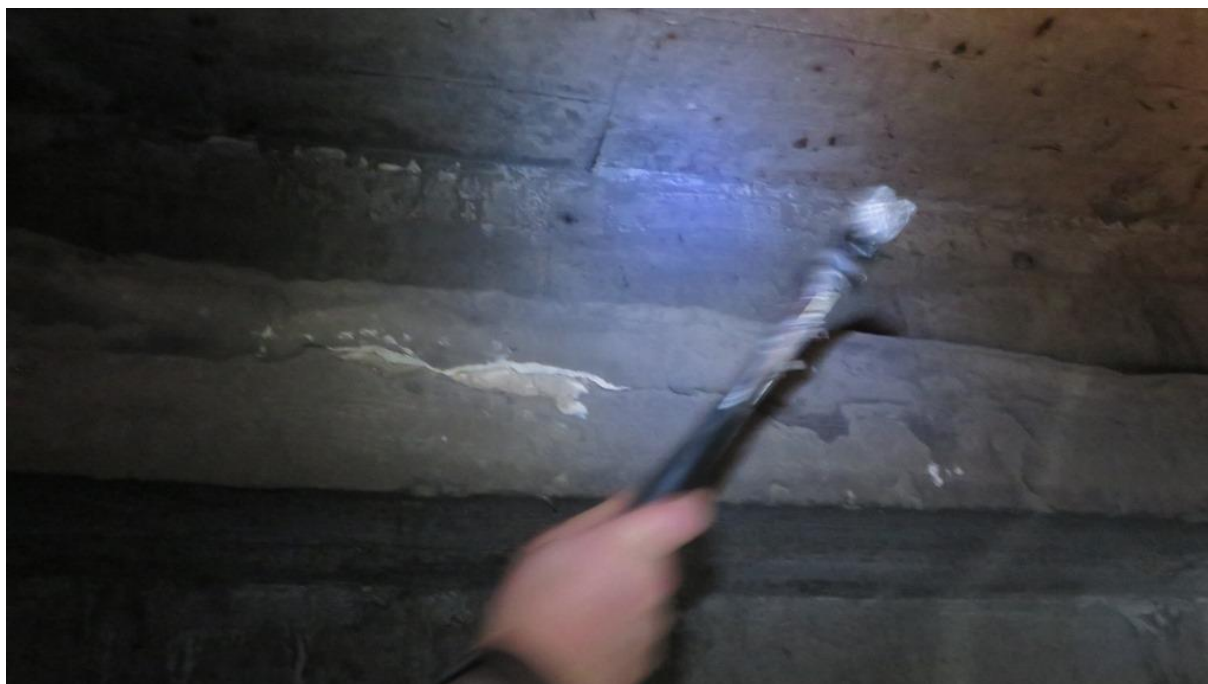
A/10-11  
kant B  
**Foto 15**

56.16r Aftekenen van bijgewerkte mortelomhulling. Gesondeerd: enkel oppervlakkig afscheuren. Er is een aanduiding dat de omhulling ooit is bijgewerkt/hersteld.

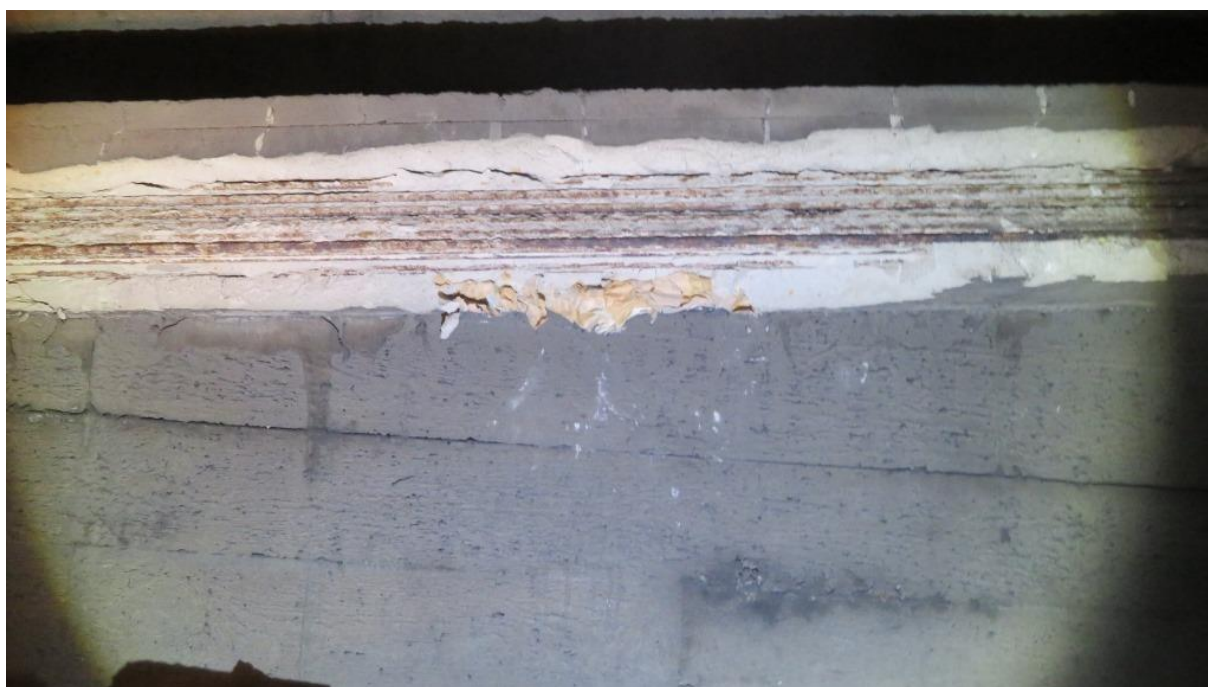
C/10-11  
kant B  
**Foto 16**

56.16t Gescheurde en afgebroken mortelomhulling weggebroken, onderaan over de gehele lengte 4,50m; zijkant over een lengte van 1,50m. Papier in mortelomhulling gevonden. Voorspankabels geroest.

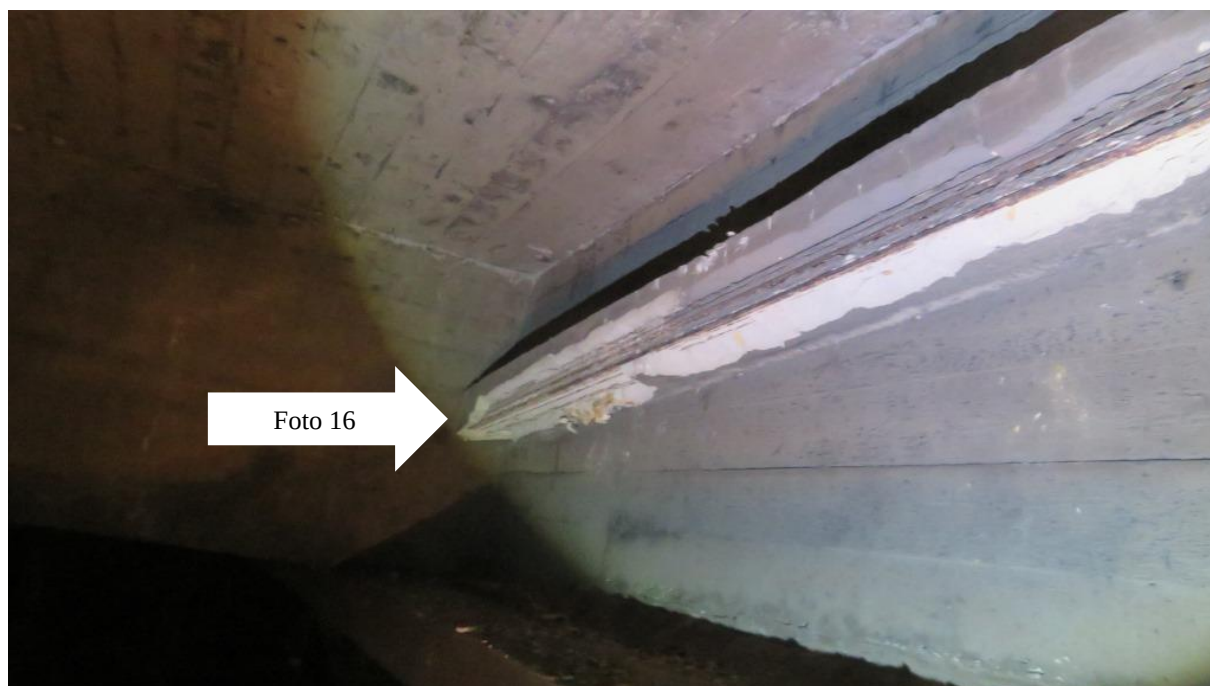
C/10-11  
kant B  
**Foto 17**

- 56.16t Gescheurde en afgebroken mortelomhulling weggebroken, onderaan over de gehele lengte 4,50m; zijkant over een lengte van 1,50m. Papier in mortelomhulling gevonden. Voorspankabels geroest.

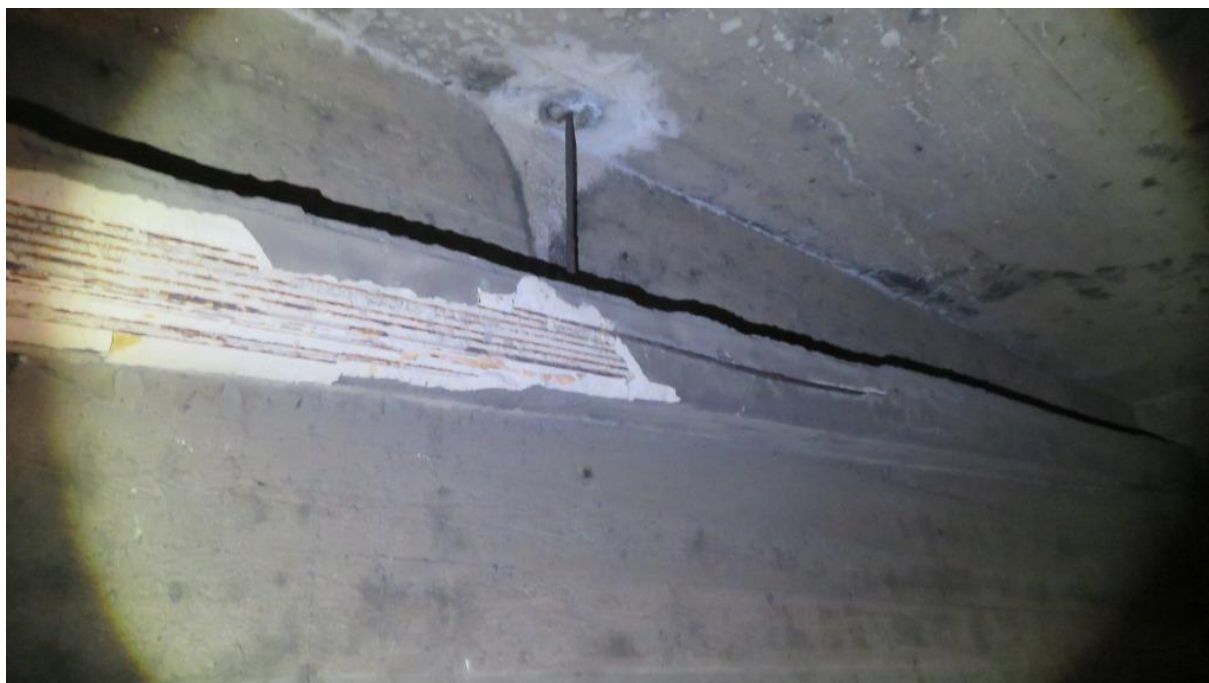
D/10-11  
kant C  
**Foto 18**

- 56.16u Spandraad zit doorheen het oppervlak van de mortelomhulling. Gescheurde en afgebroken mortelomhulling (hersteld deel) weggebroken, vooral onderaan en vooraan over een lengte van 1,20m. Voorspankabels geroest.

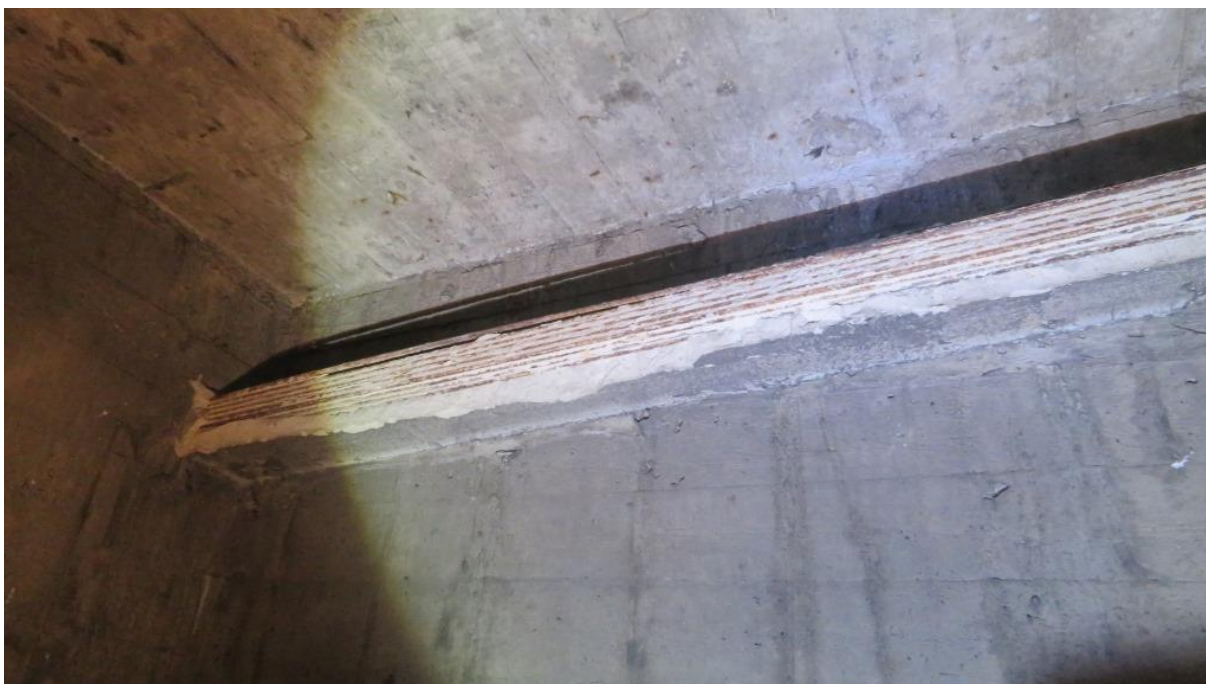
C/11-12  
kant B  
**Foto 19**

- 56.17 Gescheurde en afgebroken mortelomhulling weggebroken, vooral bovenaan en vooraan: over een lengte van 3,50m.  
Hier is tegen dwarsdrager 12 niet alle beton kunnen verwijderd worden omdat dit niet bereikbaar is (gedeelte achter hoge veiligheidsstootband).  
Voorspankabels geroest. 1 losse spandraad bovenaan.

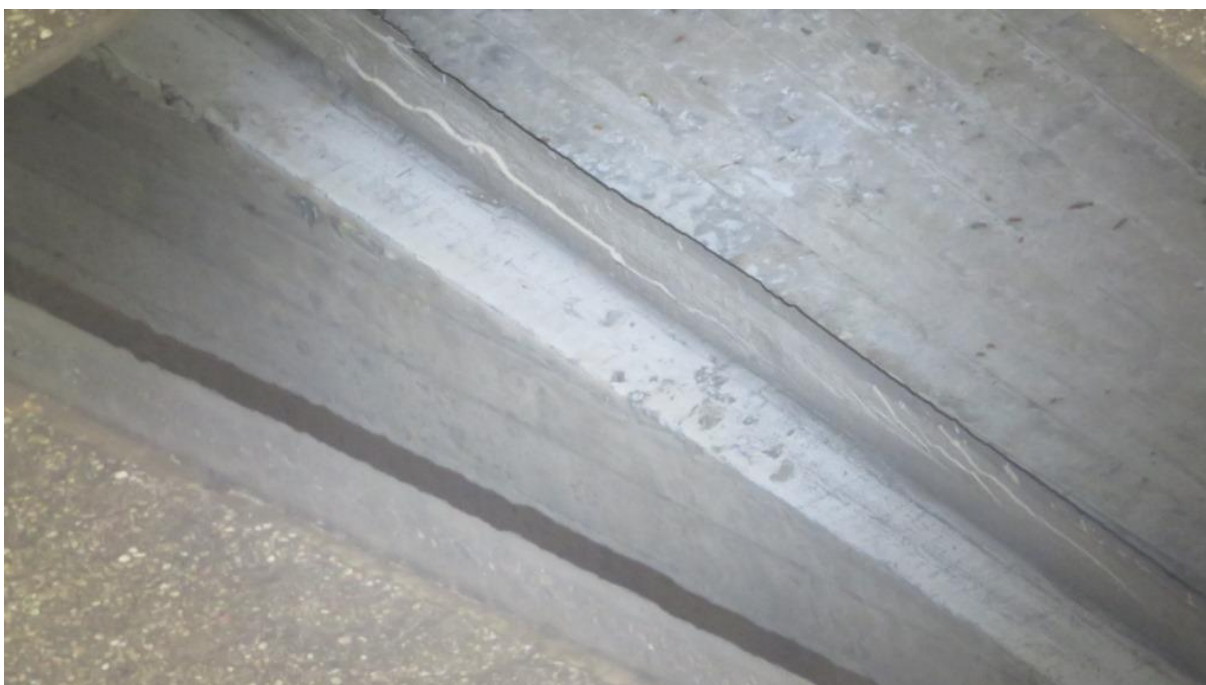
C/12-13  
kant B  
**Foto 20**

- 56.18a Langse scheurvorming over de gehele mortelomhulling: lengte 4,50m.

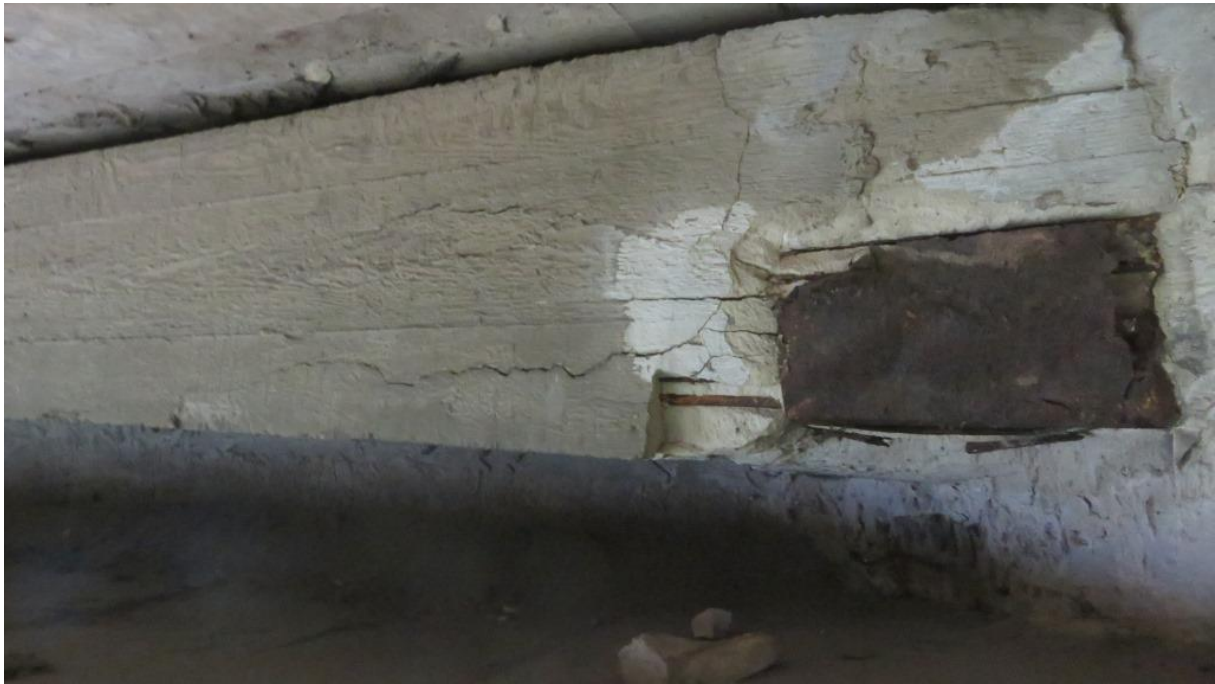
E/16 kant D  
**Foto 21**

56.23 Afgebrokkelde/weggebroken/afscheuren mortelomhulling.  
Voorspankabels geroest. Metalen koker bij dwarsdrager geroest.

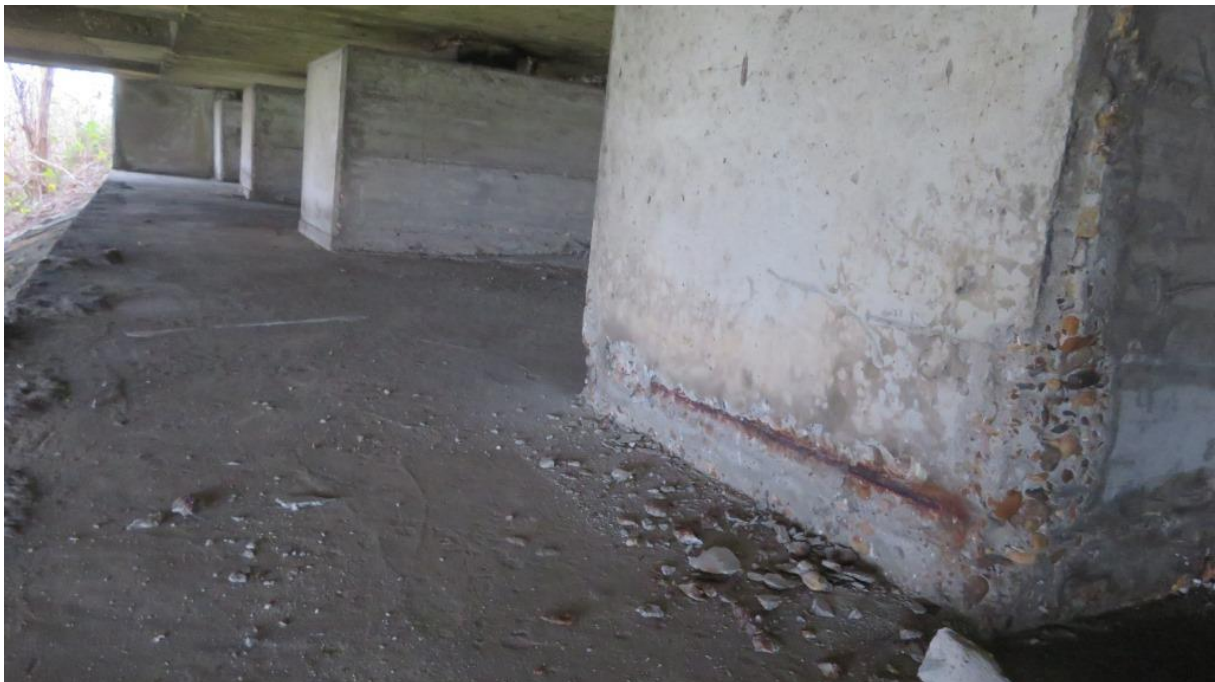
D/1 kant 2  
**Foto 22**

63.04 Afgebrokkeld beton, wapening geroest, onderaan sokkel.

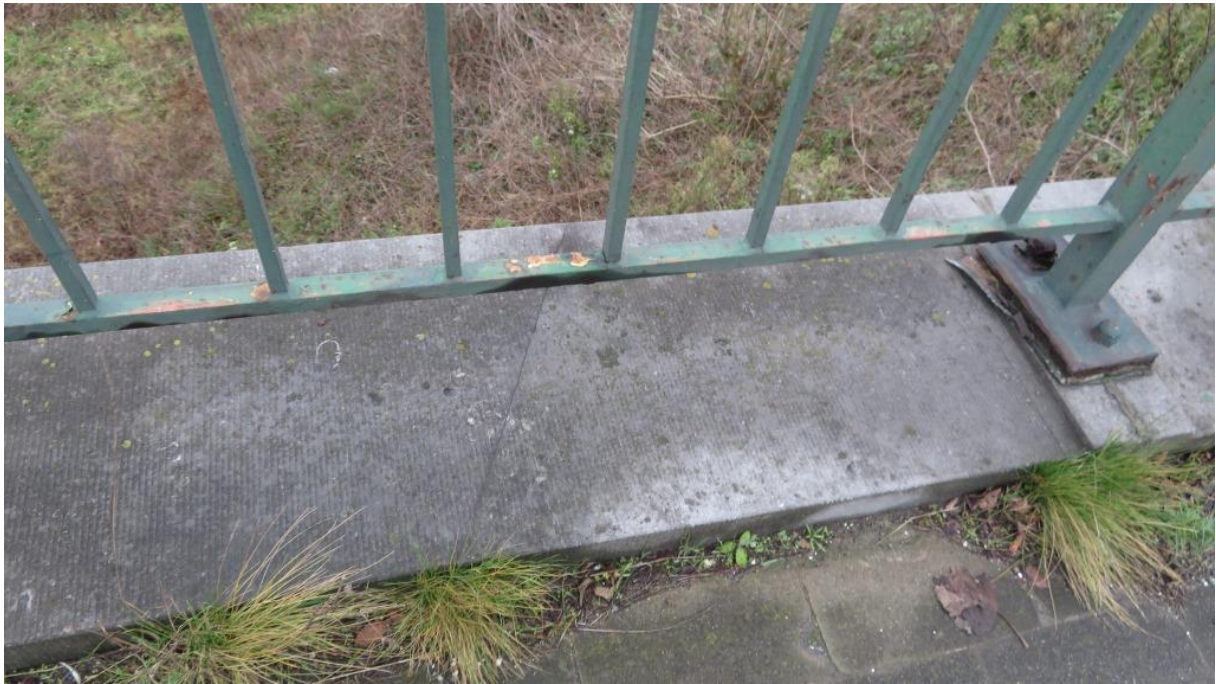
A/1-2  
**Foto 23**

82.04.1 Schuine scheur: lengte 0,60m scheurbreedte 1,0mm.

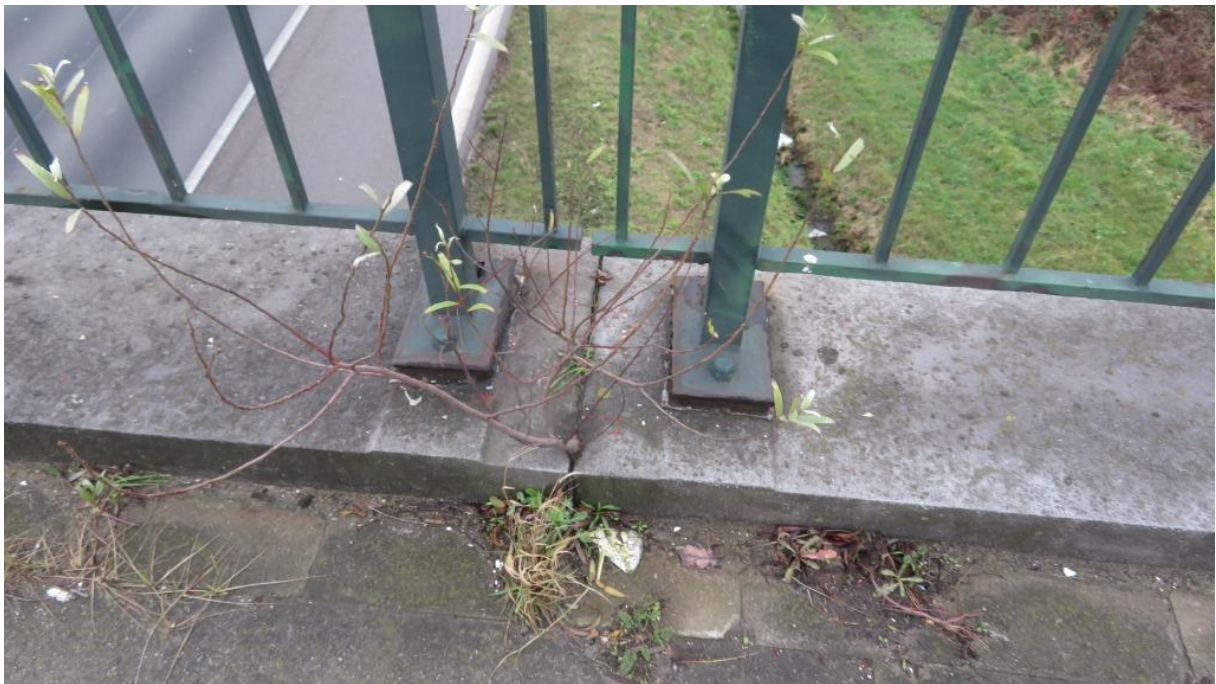
A/4-5  
**Foto 24**

82.04.2 Houtgewas groeit tussen de dekstenen onderling.

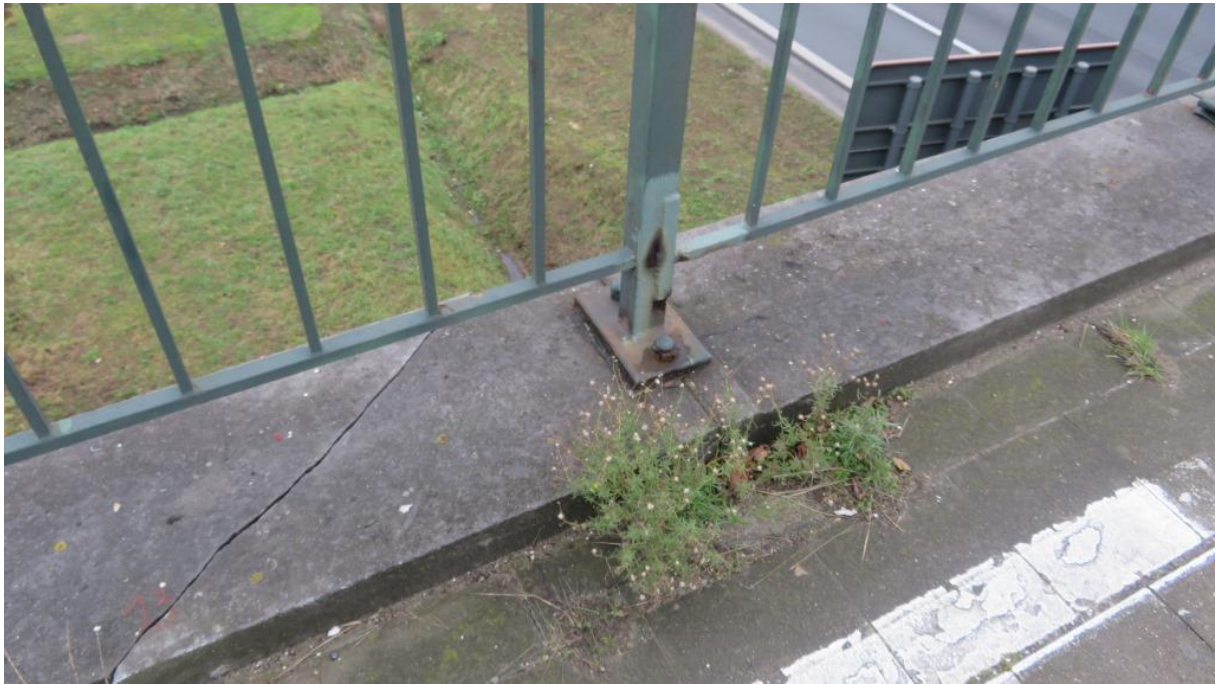
A/14-15  
**Foto 25**

82.05      Schuine scheur: lengte 0,80m scheurbreedte 10,0mm.

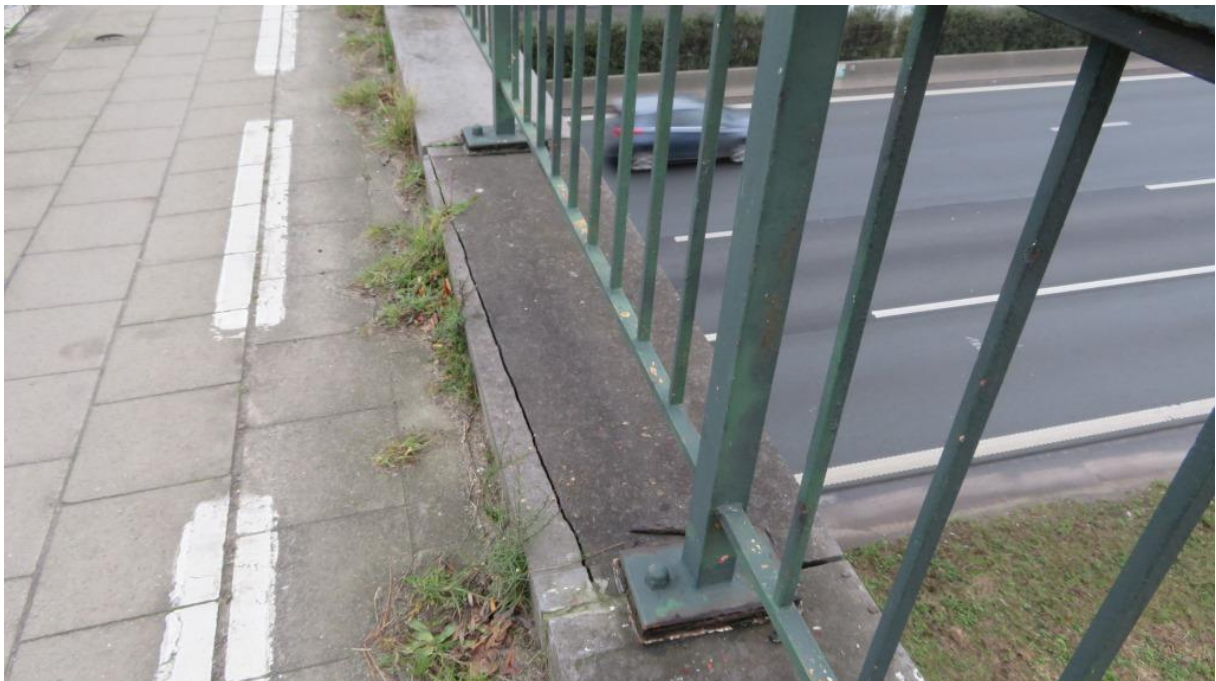
E/12-13  
**Foto 26**

82.07      Langse scheur, binnenkant: lengte 1,80 scheurbreedte 10.0mm
