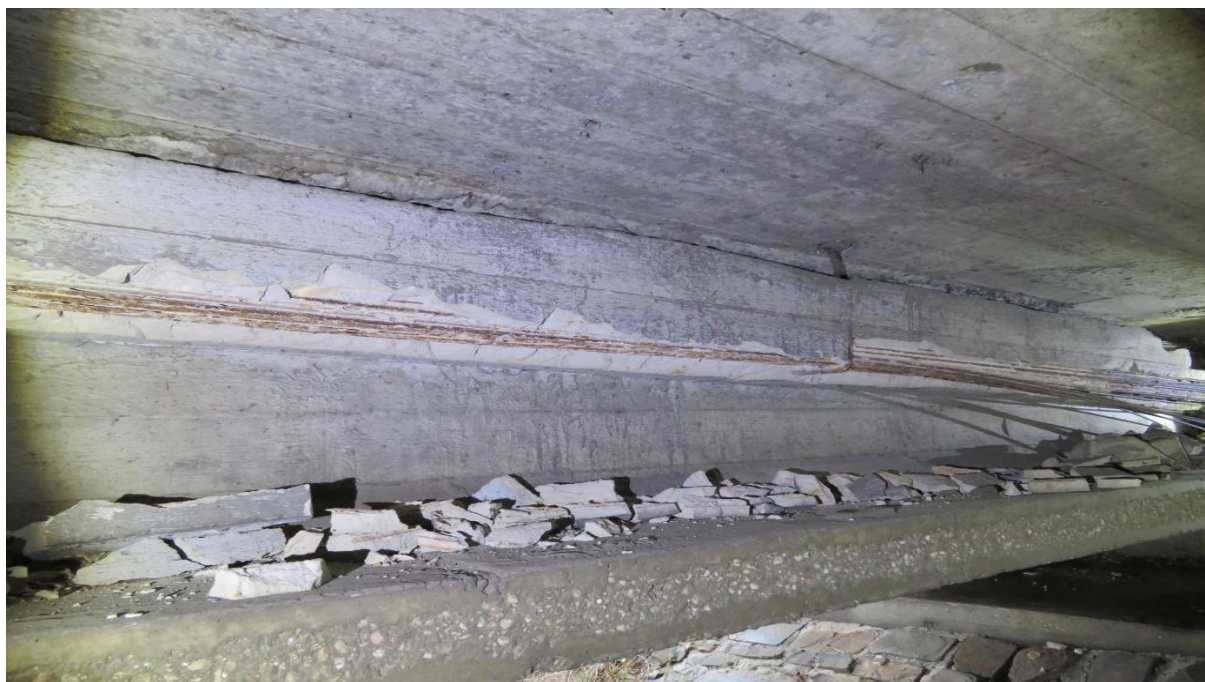
B/1-2 kant C  
**Foto 27**

- 56.02 Afgebrokkelde/afscheurende mortelomhulling: 4,50 x 0,20 x 0,10m.  
Gedeelte aan de kant van dwarsdrager 2 is weggebroken: lengte 1,50m  
Voorspankabels geroest: 8 spankabels onderbroken.  
Metalen koker bij dwarsdrager (weg)geroest, vocht- en kalkafzetting.

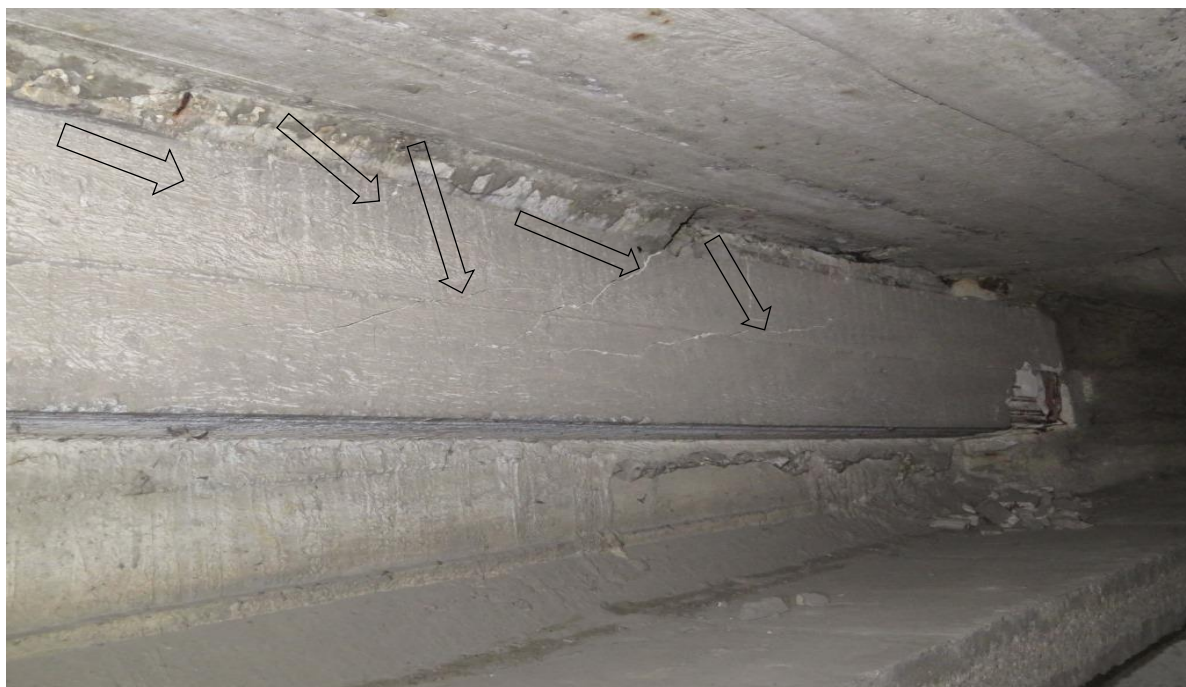
C/1-2 kant D  
**Foto 28**

- 56.04a Schuine scheuren in mortelomhulling, 5 stuks schuin omhoog lopend van  
as 2 richting as 1

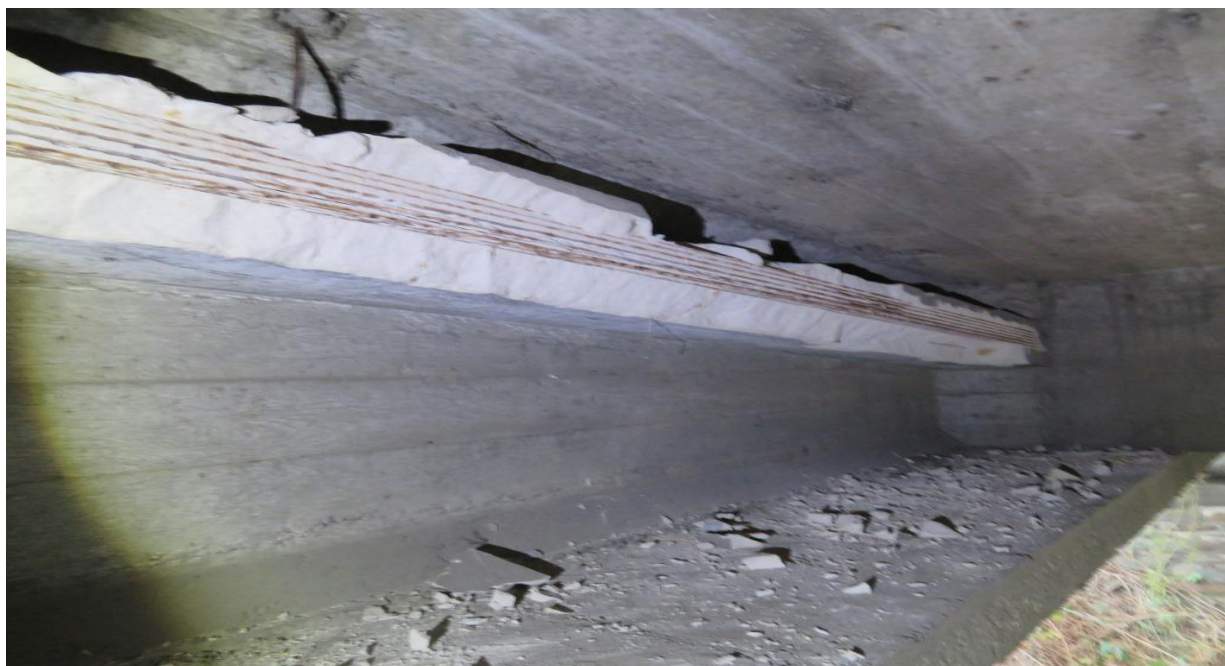
- 56.08 Gescheurde en afgebroken mortelomhulling weggebroken: lengte 4,00m vanaf dwarsdrager 2 naar dwarsdrager 3, zijkant en hoek onderaan. Voorspankabels geroest en de onderste 4 kabels kunnen met de hand een paar cm naar beneden getrokken worden. A/2-3 kant B **Foto 29**

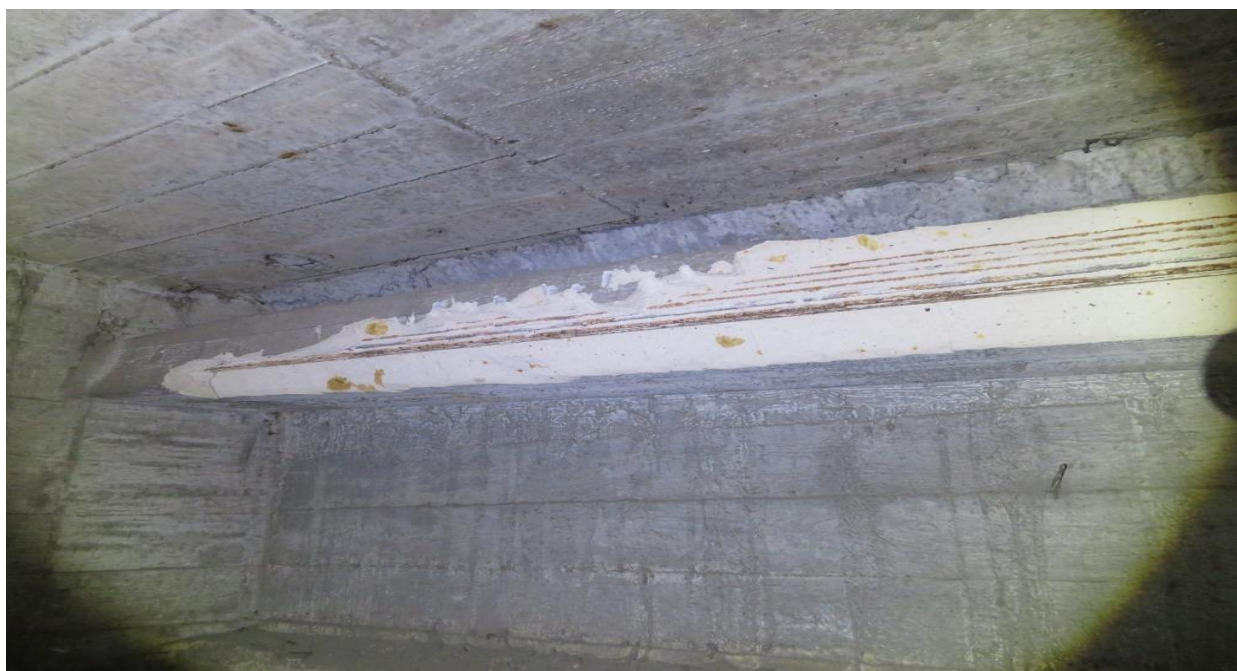
- 56.08 Gescheurde en afgebroken mortelomhulling weggebroken: lengte 4,00m vanaf dwarsdrager 2 naar dwarsdrager 3, zijkant en hoek onderaan. Voorspankabels geroest en de onderste 4 kabels kunnen met de hand een paar cm naar beneden getrokken worden. A/2-3 kant B **Foto 30**

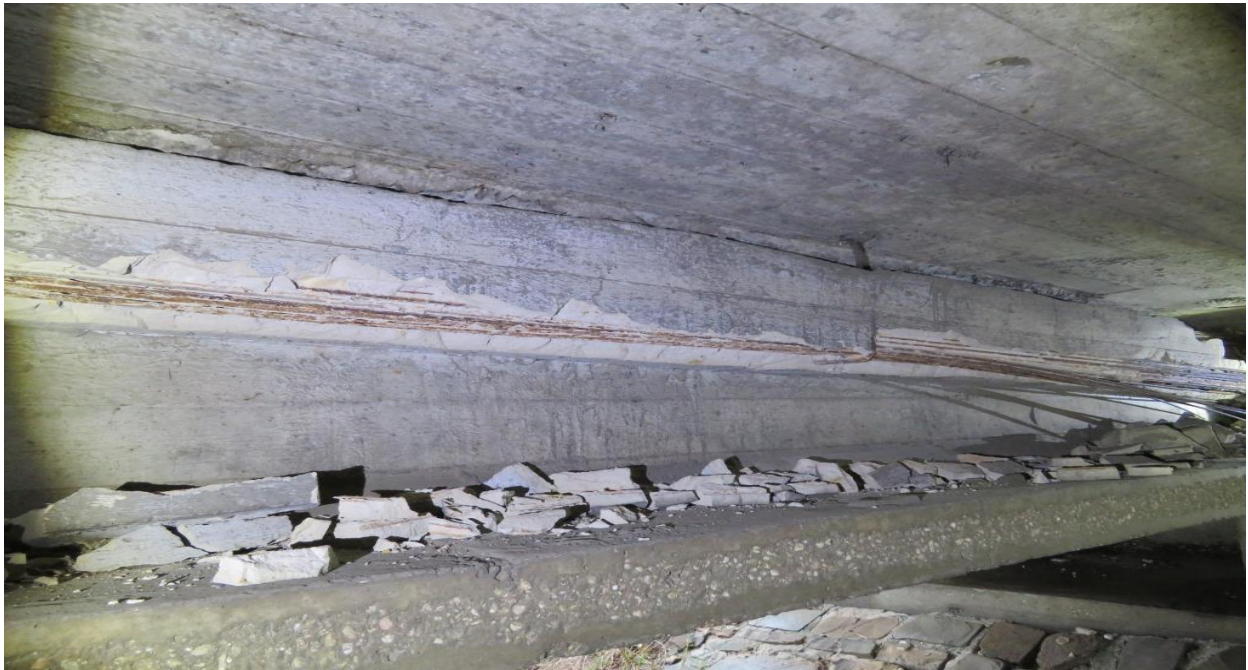
B/2-3 kant C  
**Foto 31**

56.08a Afgebrokkelde mortelomhulling aan zijkant: 4,00 x 0,10 x 0,05m.  
Hoek onderaan vertoont op regelmatige afstand verticale scheuren. Deze  
mortelomhulling zat nog wel vast. Voorspankabels geroest.

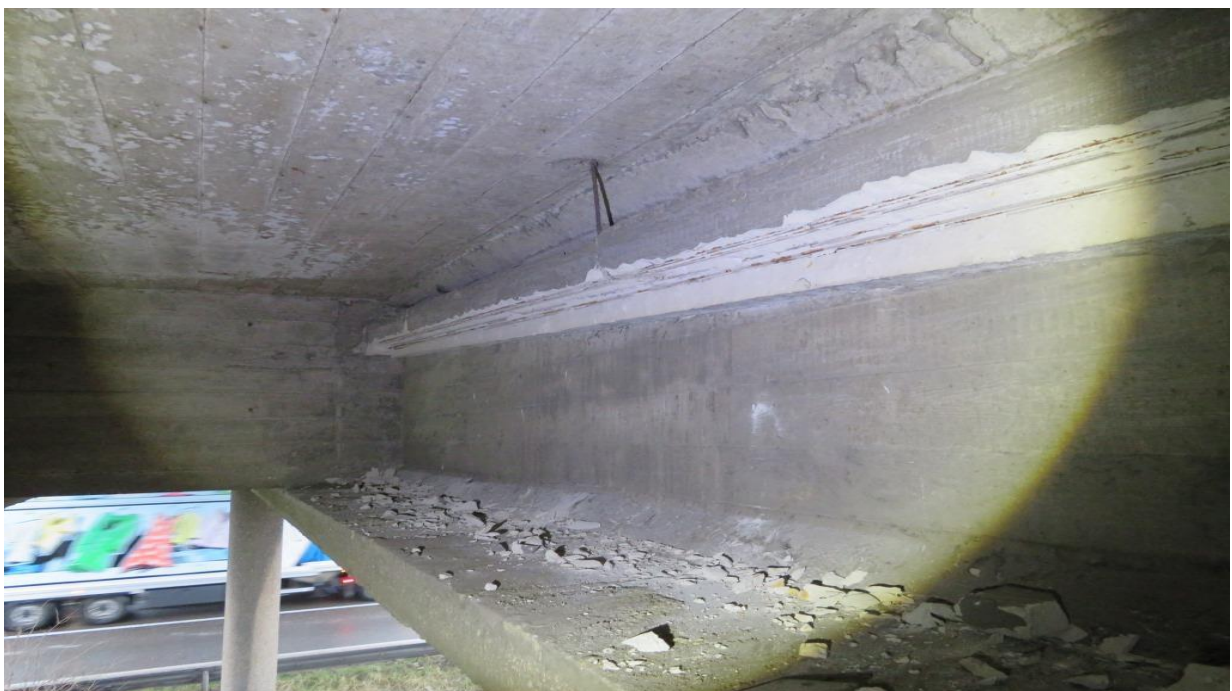
C/2-3 kant D  
**Foto 32**

56.09 Over de gehele lengte gescheurd en afgebroken mortelomhulling  
weggebroken: lengte 4,50m, hoek onderaan. Over een lengte van 1.00m  
vanaf dwarsdrager 3 ook zijkant en hoek bovenaan weggebroken.  
Voorspankabels geroest.

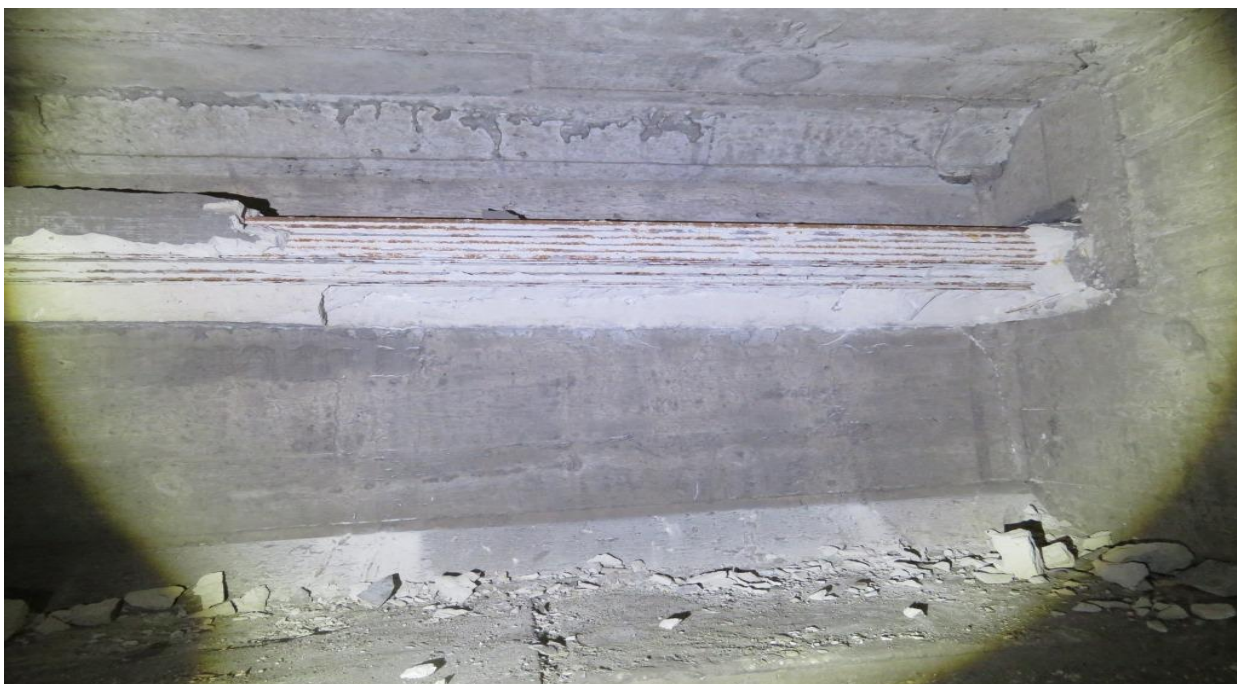
C/2-3 kant D  
**Foto 33**

- 56.09 Over de gehele lengte gescheurd en afgebroken mortelomhulling weggebroken: lengte 4,50m, hoek onderaan. Over een lengte van 1.00m vanaf dwarsdrager 3 ook zijkant en hoek bovenaan weggebroken. Voorspankabels geroest.

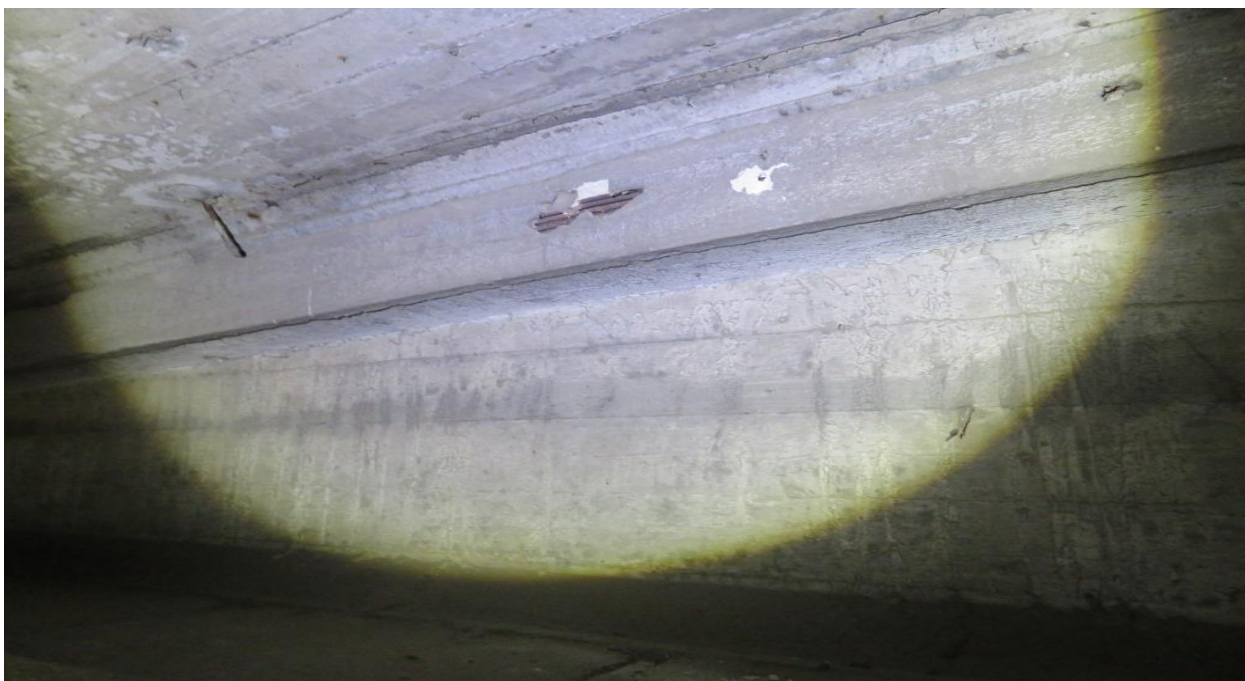
D/2-3 kant C  
**Foto 34**

- 56.09a Afgebrokkelde mortelvulling: 0,20 x 0,05 x 0,02m. Voorspankabels geroest. Te weinig betondekking.

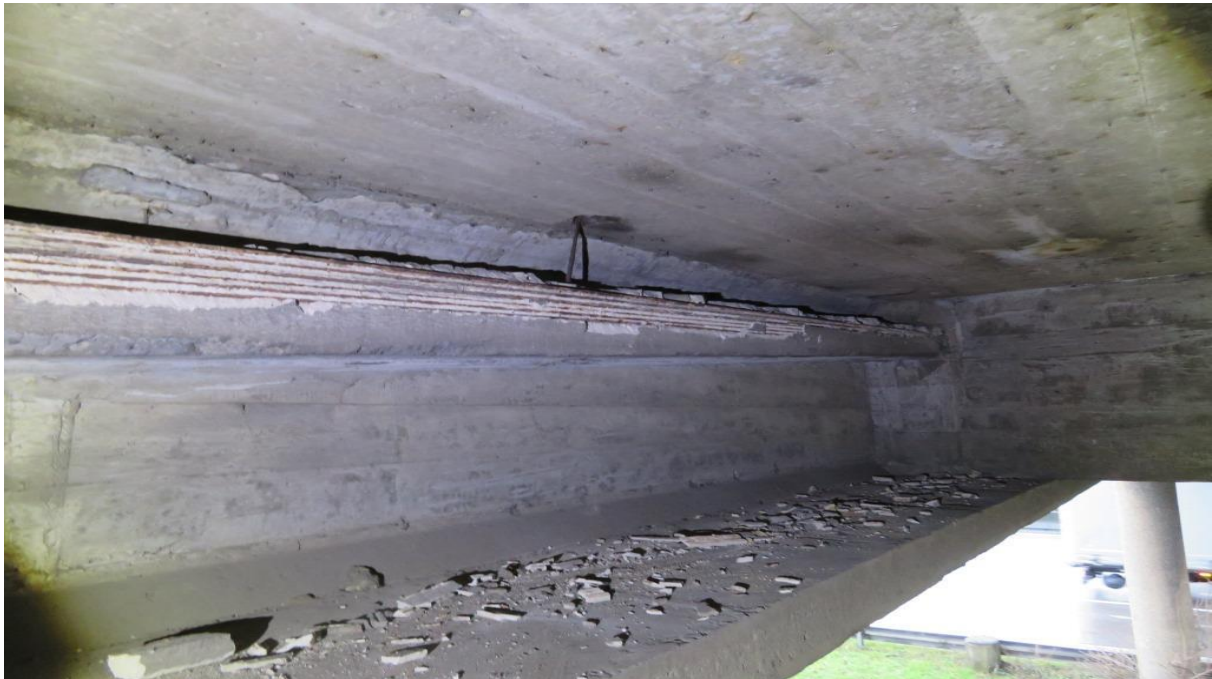
E/2-3 kant D  
**Foto 35**

56.10 Over de gehele lengte gescheurd en afgebroken mortelomhulling weggebroken: lengte 4,50m, hoek bovenaan. Voorspankabels geroest.

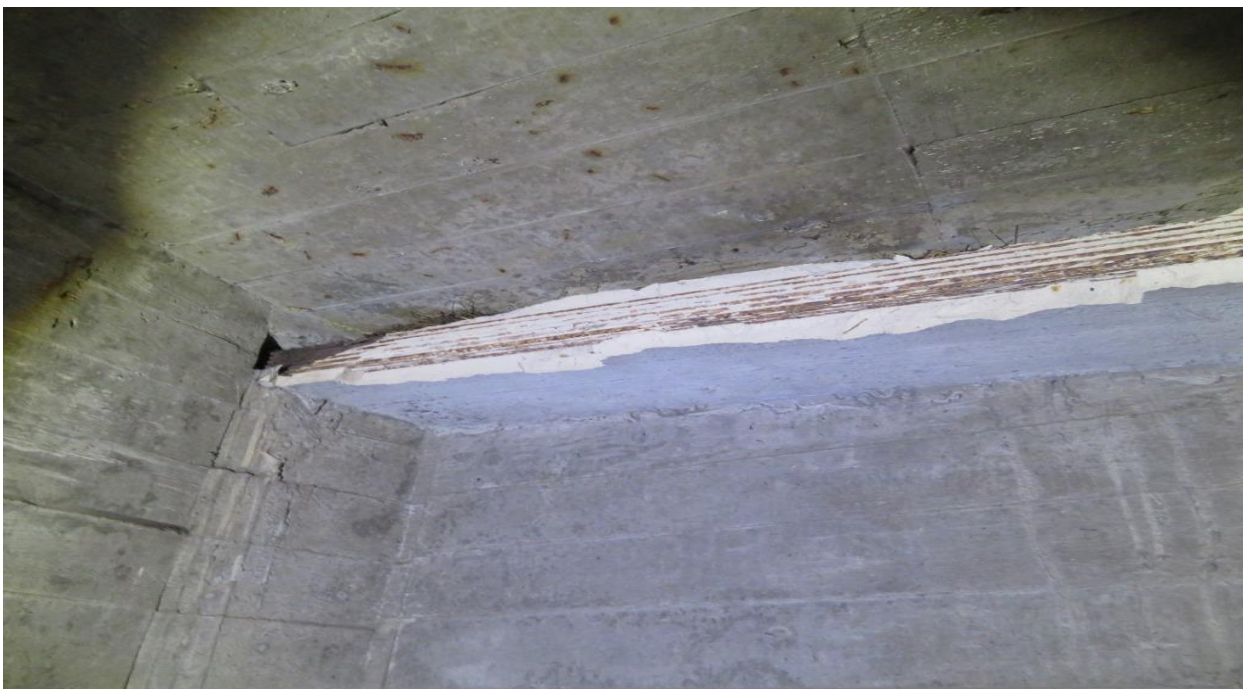
A/3-4 kant B  
**Foto 36**

56.11 Over de gehele lengte gescheurd en afgebroken mortelomhulling weggebroken: lengte 4,50m, hoek onderaan. Aan de kant van dwarsdrager 4 ook zijkant weggebroken: lengte 1,50m. Voorspankabels geroest.

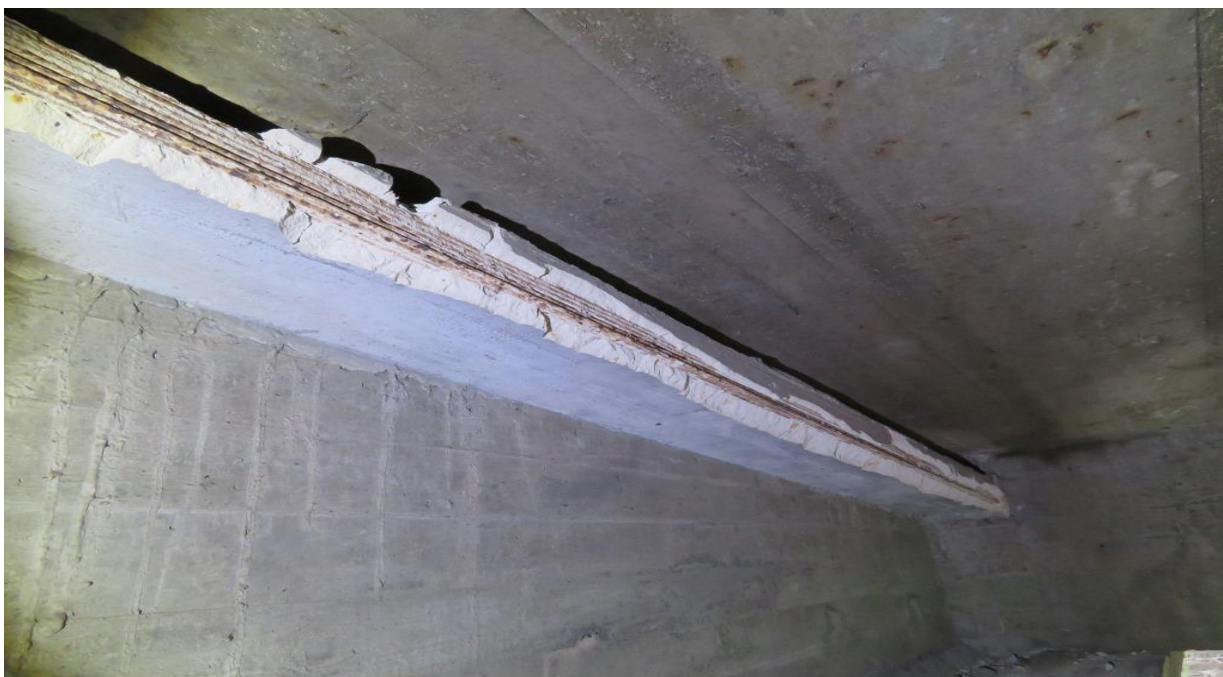
A/3-4 kant B  
**Foto 37**

- 56.11 Over de gehele lengte gescheurd en afgebroken mortelomhulling weggebroken: lengte 4,50m, hoek onderaan. Aan de kant van dwarsdrager 4 ook zijkant weggebroken: lengte 1,50m. Voorspankabels geroest.

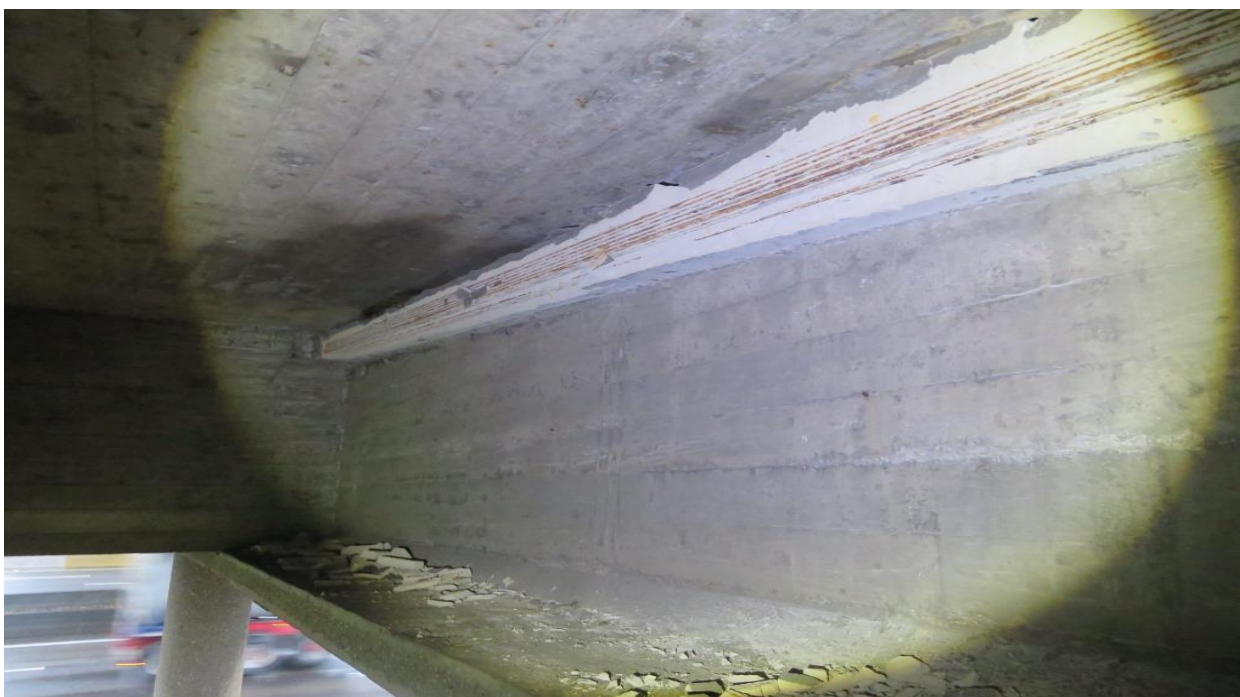
C/3-4 kant D  
**Foto 38**

- 56.11a Over de gehele lengte gescheurd en afgebroken mortelomhulling weggebroken: lengte 4,50m, zijkant en hoek onderaan. Voorspankabels geroest.

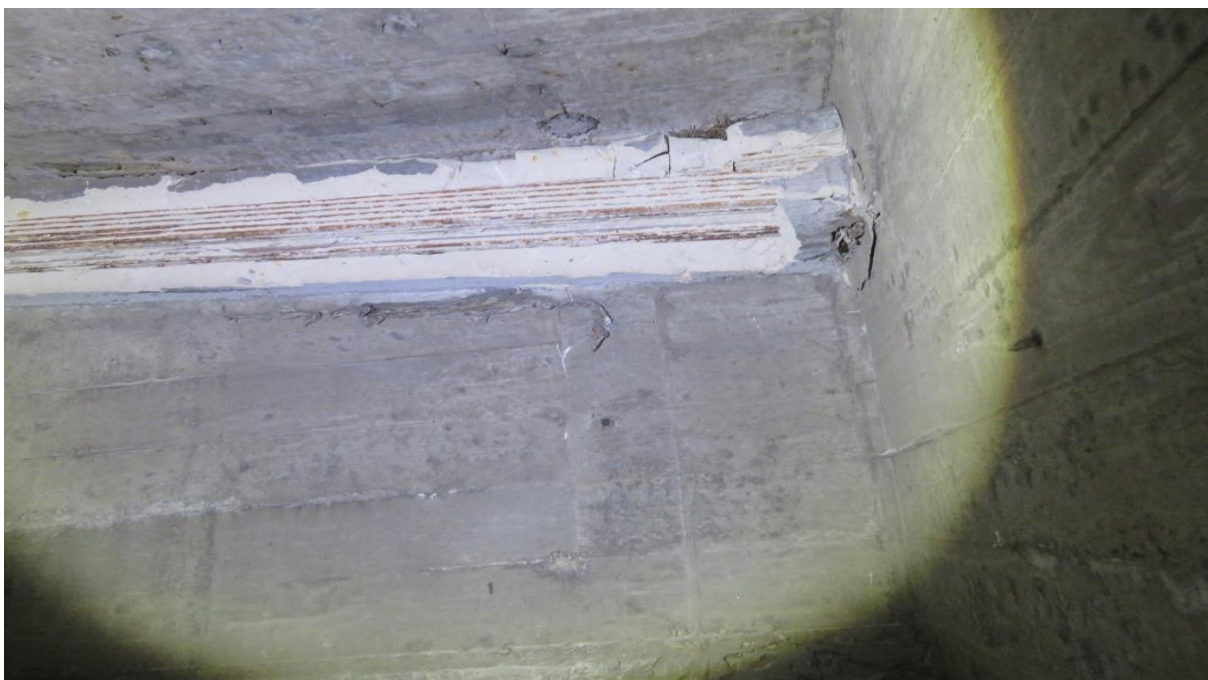
C/3-4 kant D  
**Foto 39**

56.11a Over de gehele lengte gescheurd en afgebroken mortelomhulling weggebroken: lengte 4,50m, zijkant en hoek onderaan. Voorspankabels geroest.

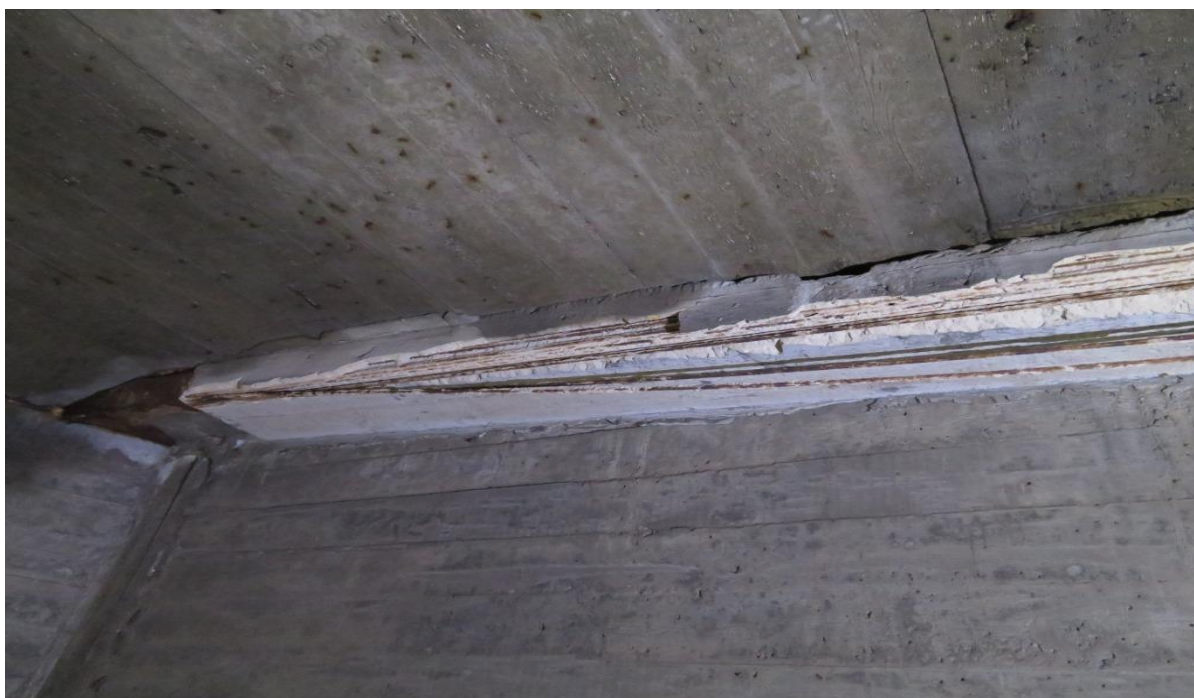
A/4-5 kant B  
**Foto 40**

56.13 Afgebrokkelde/afscheurende mortelomhulling, onderaan: 4,50 x 0,20 x 0,10m. Voorspankabels geroest: 2 spankabels los. Metalen koker bij dwarsdrager geroest.

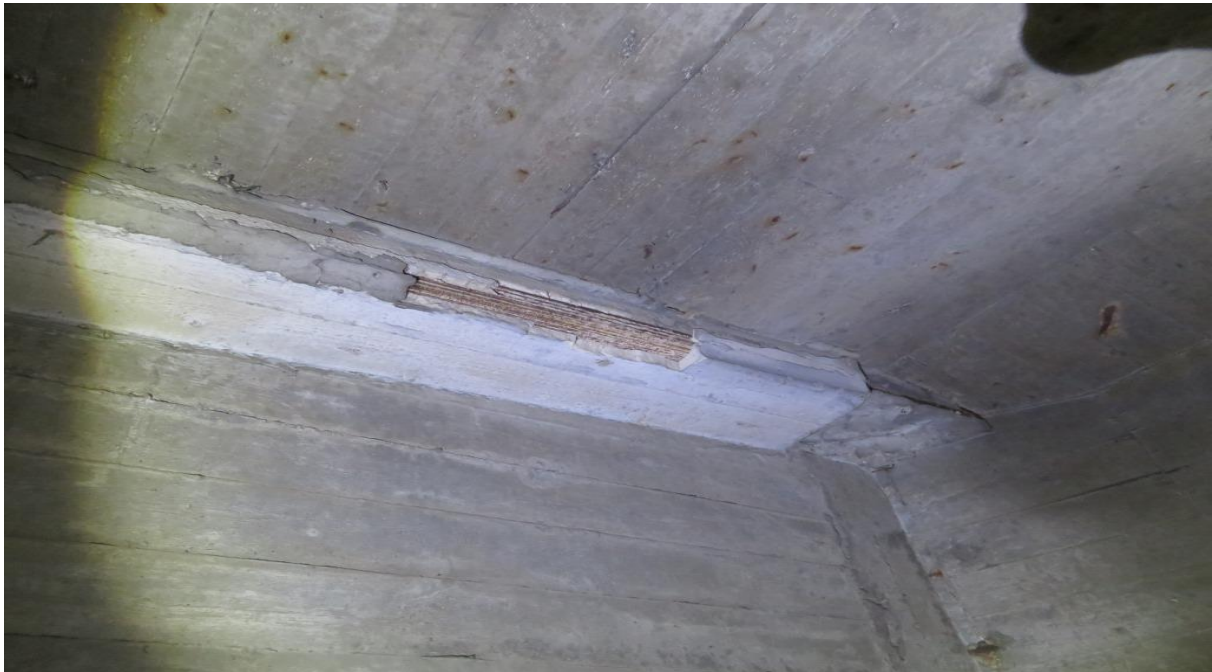
A/12-13  
kant B  
**Foto 41**

56.18 Afgebrokkelde mortelomhulling: 0,50 x 0,10 x 0,05m.  
Er is een aanduiding dat de omhulling ooit is bijgewerkt/hersteld.  
Voorspankabels geroest.

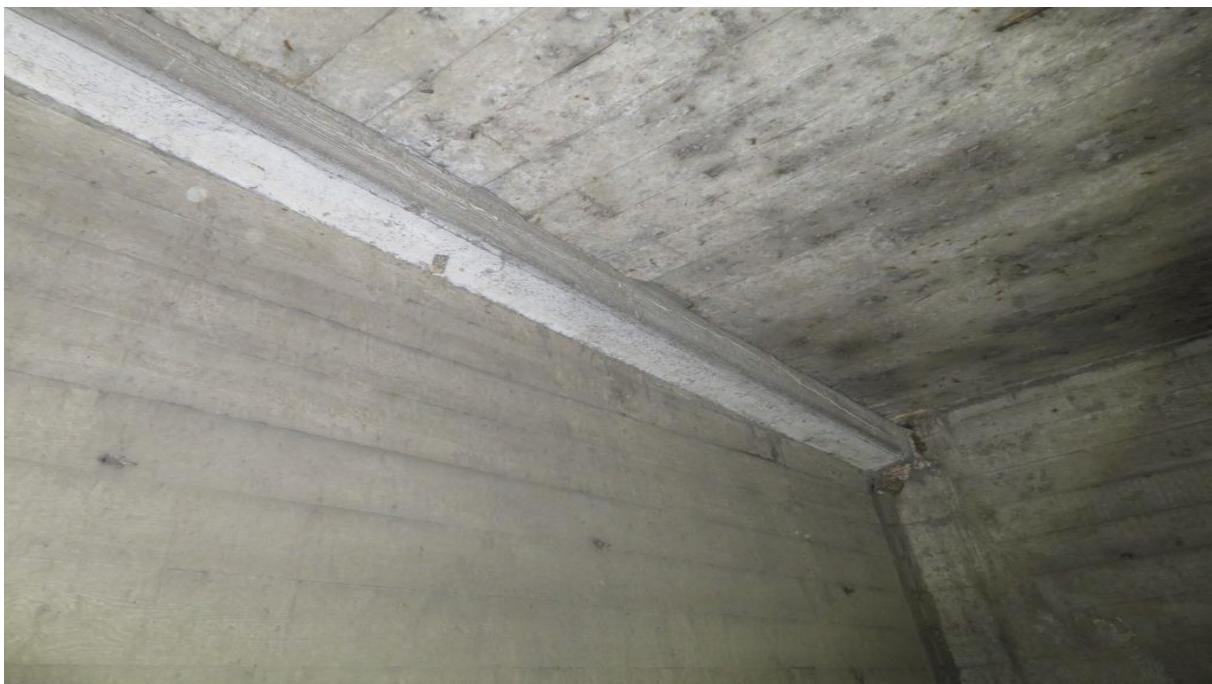
C/12-13  
kant B  
**Foto 42**

56.18a Langse scheurvorming over de gehele mortelomhulling: lengte 4,50m.

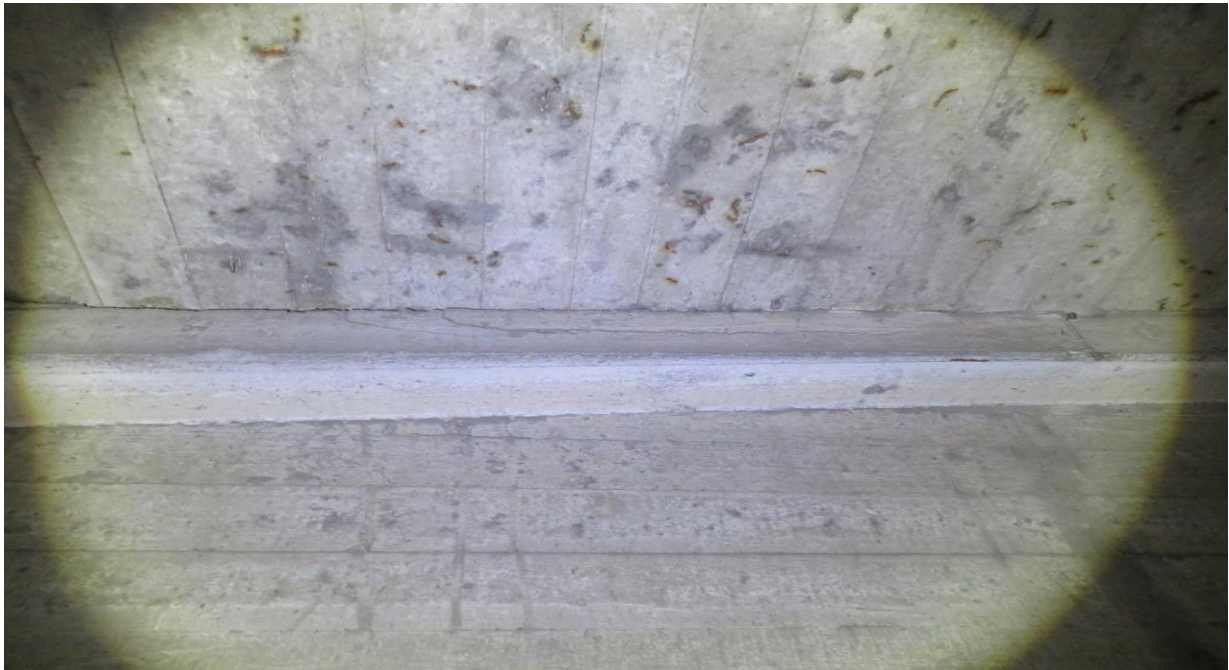
B/12-13  
kant C  
**Foto 43**

56.18a1 Langse scheurvorming in mortelomhulling: lengte 0,80m.

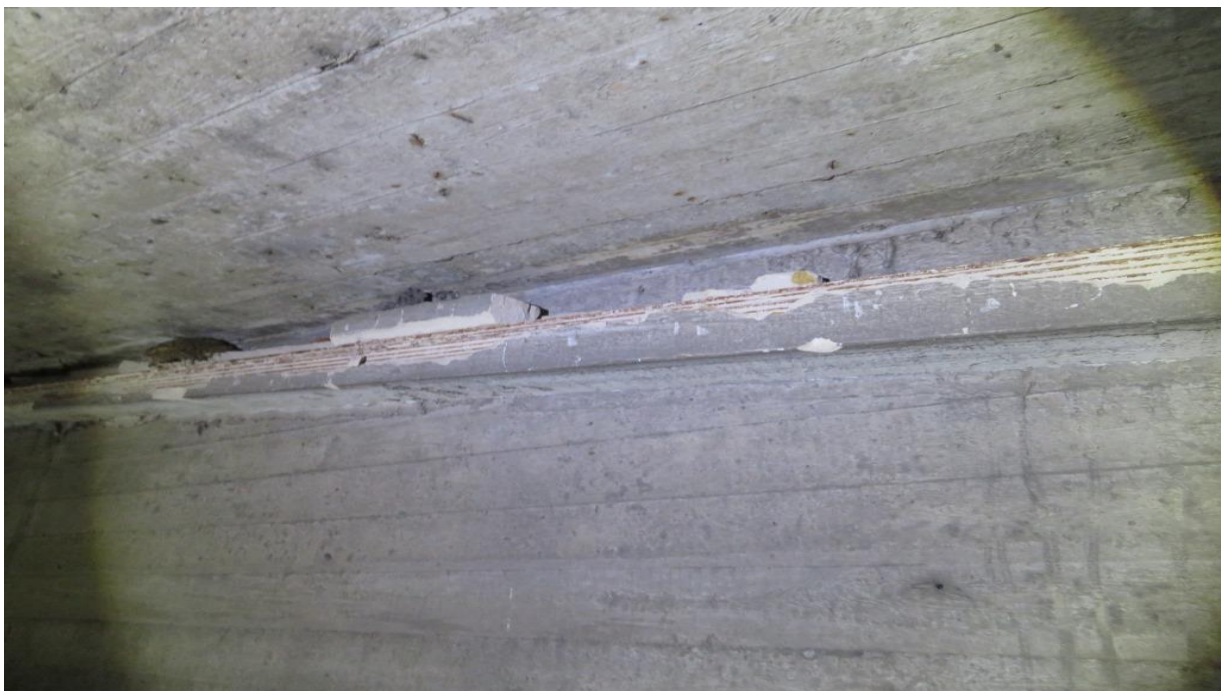
C/13-14  
kant B  
**Foto 44**

56.18c Over de gehele lengte gescheurd en afgebroken mortelomhulling  
weggebroken: lengte 4,50m, zijkant en hoek bovenaan.

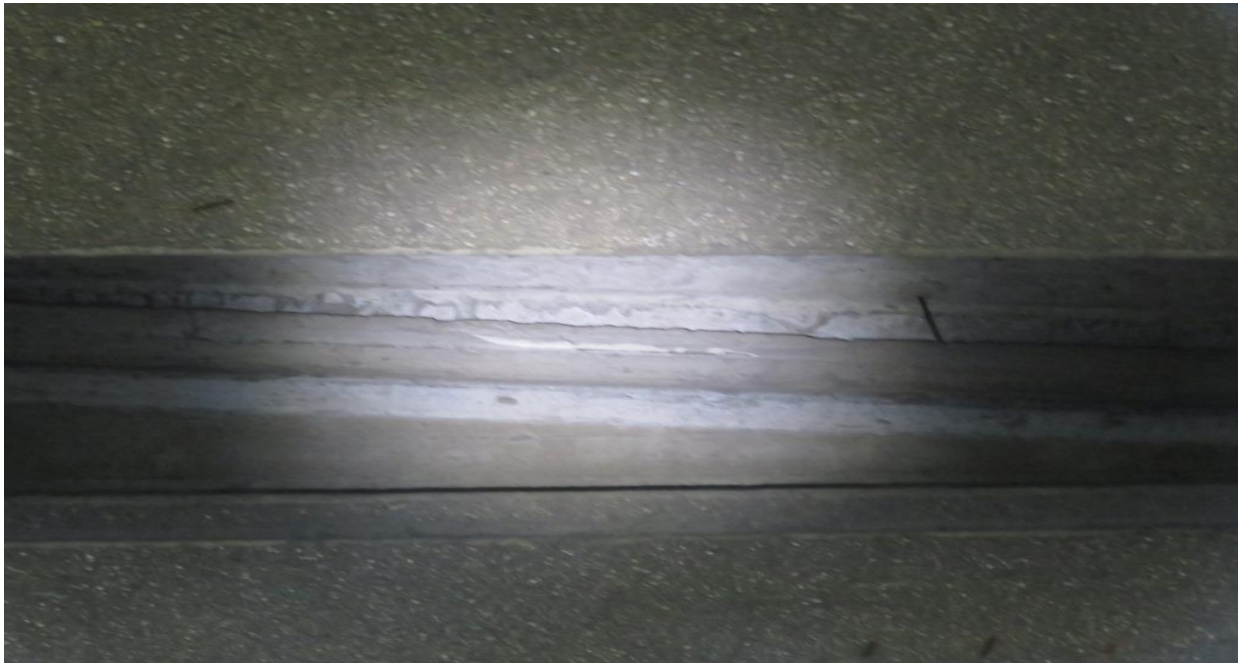
D/14-15  
kant C  
**Foto 45**

56.18d Loshangende mortelomhulling weggebroken: 0,40 x 0.02 x 0.01m.  
Blootliggende voorspankabel geroest.

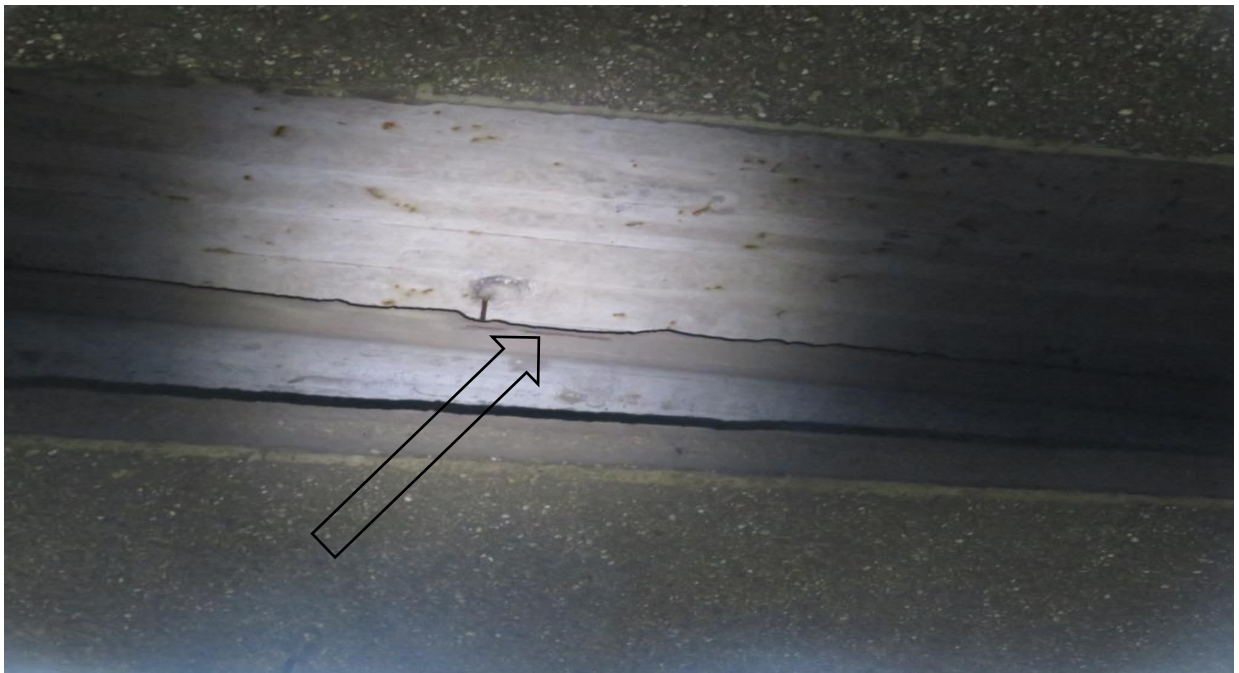
E/14-15  
Kant D  
**Foto 46**

56.18e Blootliggende geroeste voorspankabel: lengte 0,30m. Te weinig  
betondekking.

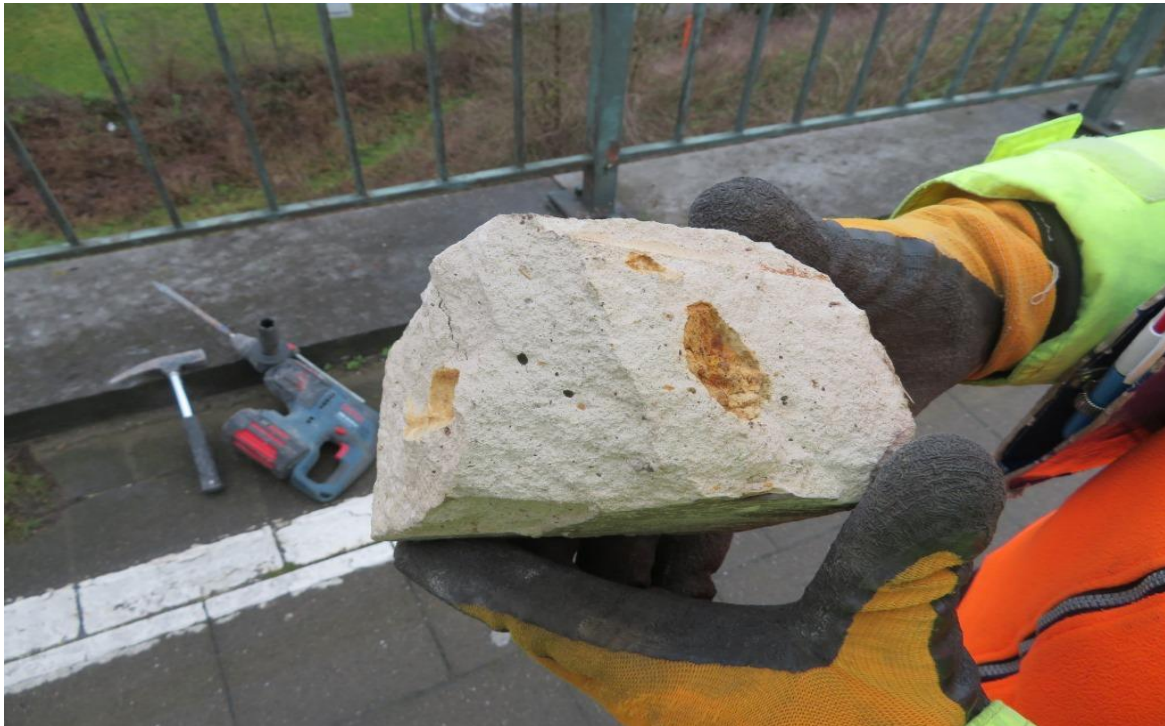
Foto 47

- 56.01a De mortelomhulling op delen van de voorspankabels scheurt en brokkelt af. Bij de controle (26/12/2019) van de delen boven de rijweg zijn de losse delen weggebroken (gescheurde maar vaste delen zijn niet weggebroken). Bij het sonderen klinkt de mortel overwegend hol en bij het wegbreken is er nauwelijks hechting aan de spankabels. In de mortelomhulling is sporadisch papier teruggevonden en zijn er zandachtige plekken aanwezig.  
De mortelomhulling is poreus.
