IDEWE vzw  
Regio GENT  
Grote steenweg Noord 9  
9052 Zwijnaarde-Gent

Dhr. [REDACTED]  
VVM - DE LIJN  
STELPLAATS HOFSTADE  
TECHNIEK  
BERGWEG 11  
9300 AALST

**BETREFT**  
Ons bezoek op 23/03/2021 op bovenvermeld adres in  
toepassing van de Wet Welzijn op het Werk.

**Dit verslag bevat de opmerkingen gemaakt tijdens de rondgangen in Stelplaats Hofstade, OC Hofstade, Stelplaats Oudenaarde en Stelplaats St-Lievens-Houtem**

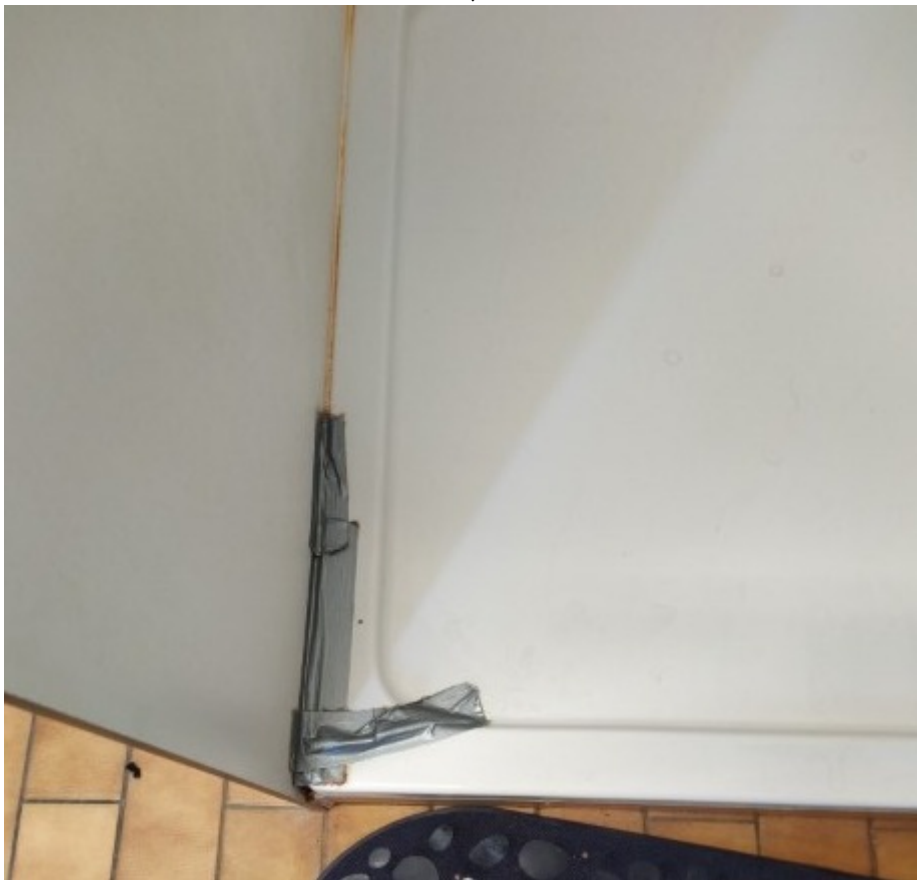
### **Houtem:**

De douchebak moet hersteld worden, deze is momenteel hersteld met tape

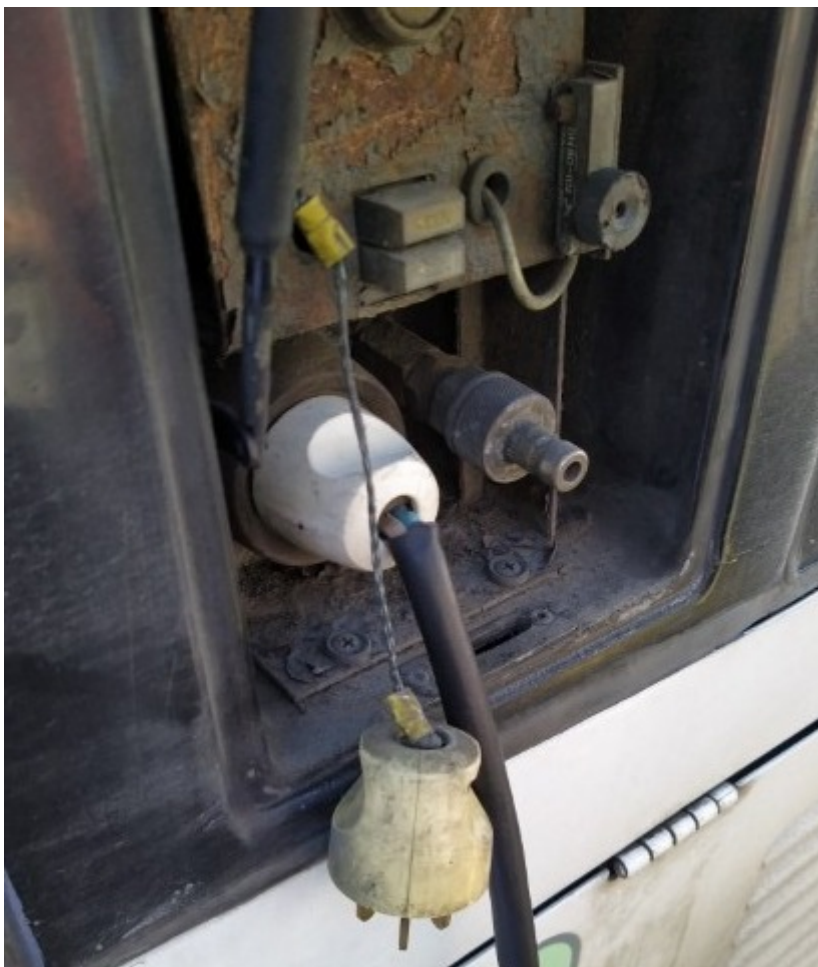
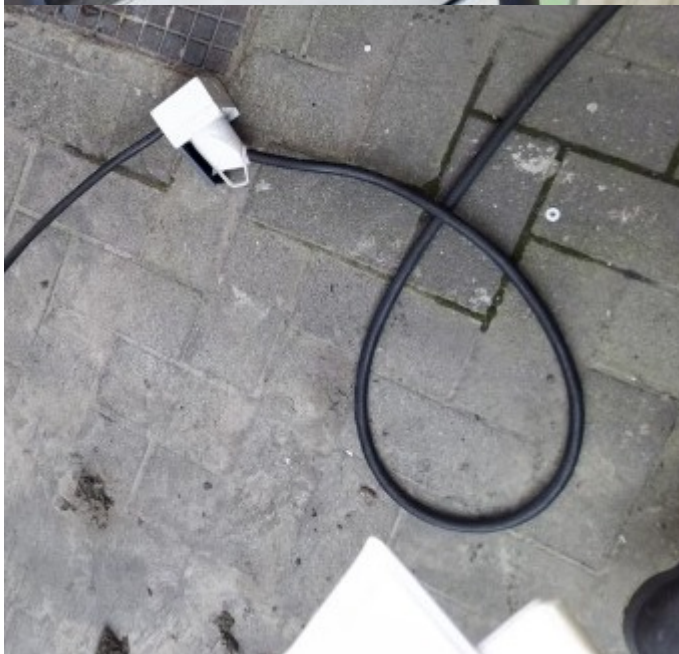
De nachtlading aan de koer hangt nog steeds los met een stekkerdoos als tussenstuk met een losgekomen isolatie aan de stekker.

Na te kijken of dit niet in één kabel kan.
