# NATIONALE PLANTENTUIN MEISE

VOORSTUDIE MASTERPLAN  
ANALYSE EN WAARDERING BESTAANDE BEBOUWING  
16 JUNI 2008

ABSCIS ARCHITECTEN  
J-B De Ghellincklaan 2  
9051 Gent

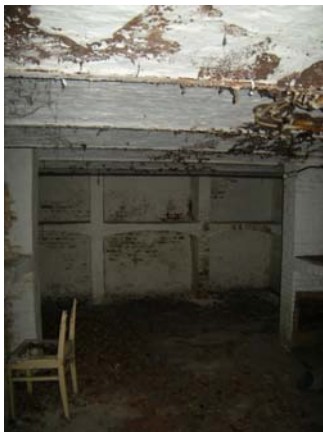
kelder (slechte staat vloerplaat  
gelijkvloers)

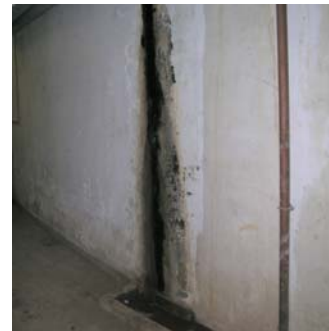
vochtproblemen in kelder

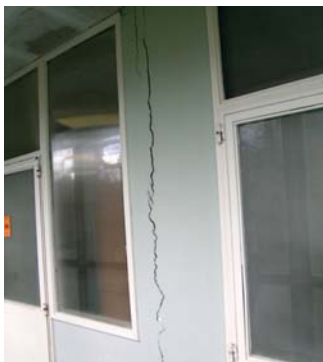
scheur in wand thv. beton-  
kolom (tgv. corrosie wapening?)

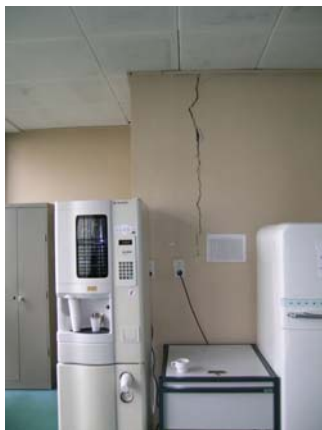
scheur in wand thv. betonkolom  
(tgv. corrosie wapening?)

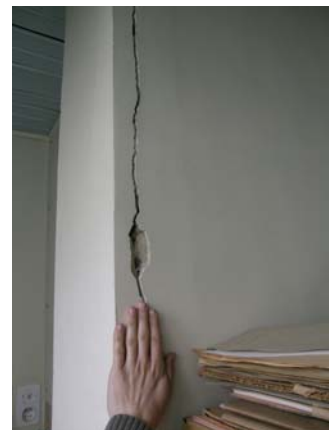
scheur in wand thv. betonkolom  
(tgv. corrosie wapening?)

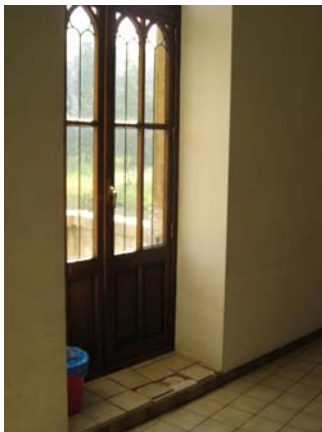
Keuken met balkon op eerste verdieping: losliggende tegels

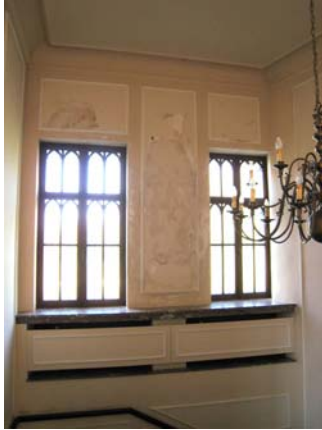
Beschadiging door ev.  
regendoorslag

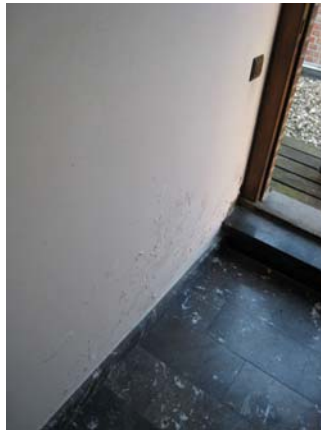
Vochtschade thv toegang dak

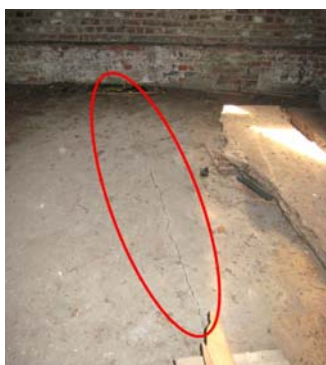
barst in zoldervloer

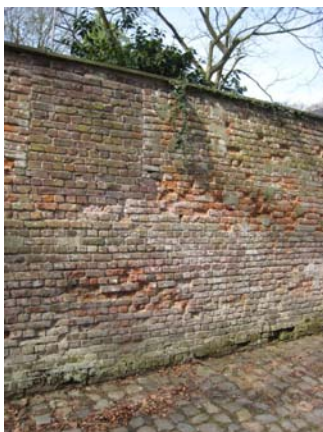
oude tuinmuur (vorstschade)
