**VVM - DE LIJN - O.VL.**  
**GENTBRUGGE**  
**TECHNIEK**  
**BRUSSELSESTEENWEG 361**  
**9050 GENTBRUGGE**

**BETREFT**  
Ons bezoek op 29/09/2020 op bovenvermeld adres in toepassing  
van de Wet Welzijn op het Werk.

**DATUM**  
20/10/2020

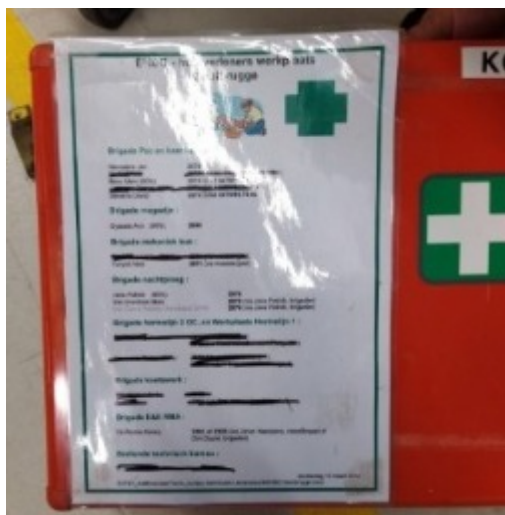
#### Lijst hulpverleners

Deze lijst dient een update te krijgen

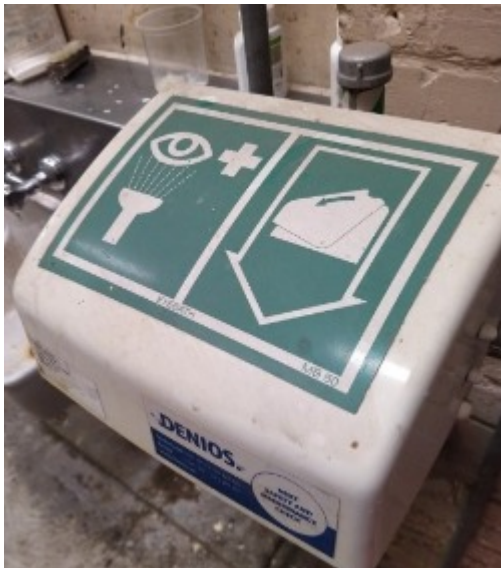
### 2.2. Oogdouches

| Aandachtspunt | Score |
|---|---|
| Oogdouches (zie advies 2.2) | - |

Eén oogdouche is bestoft en vuil, advies om dit regelmatig te reinigen, bv bij de rondgang van de oogspoelflessen.

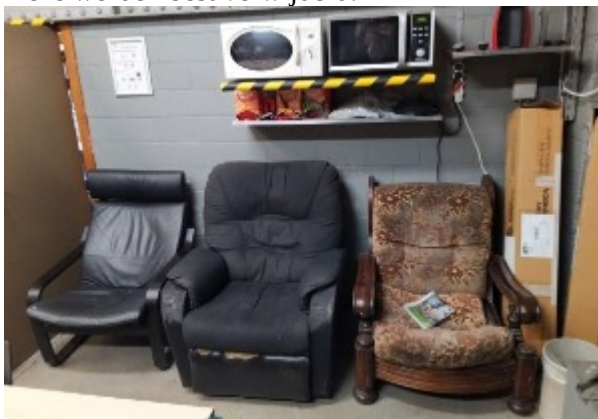
### 2.4. Infrastructurele vereisten kleedkamers

| Aandachtspunt | Score |
|---|---|
| Infrastructurale vereisten kleedkamers (zie advies 2.4) | - |

De kleedkamers aan de werkplaats zijn niet proper en net, de aanwezigheid van verschillene oude meubels maakt het niet makkelijk om deze ruimte schoon te maken. Deze worden best verwijderd.

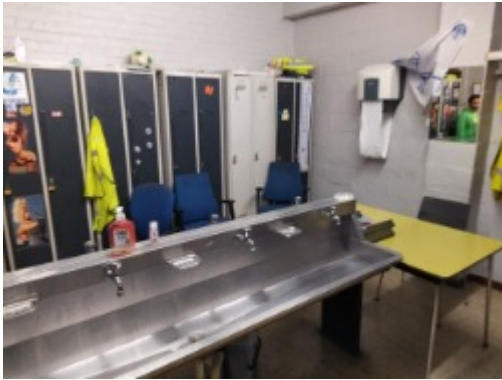
#### Kleedkamer nachtploeg

| Aandachtspunt | Score |
|---|---|
| Uitrusting kleedkamers (zie advies 2.5) | - |

Ter hoogte van de wasbakken van de nachtploeg was geen zeep meer aanwezig  
Om een onduidelijke reden zijn er ook een heel aantal oude bureelstoelen in de kleedkamer.

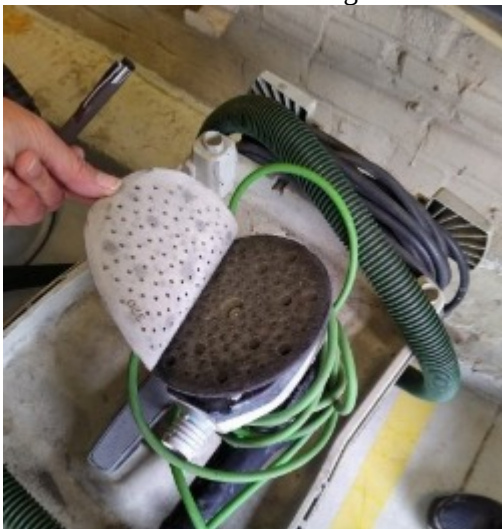
### Afdeling carrosserie

| Aandachtspunt | Score |
|---|---|
| Gebruikte arbeidsmiddelen in overeenstemming met de aard van het werk (zie advies 2.9) | - |

Het schuurpapier is niet aangepast aan de onderliggende afzuigopeningen in de schuurmachine. Hierdoor is er mogelijks meer stofblootstelling dan nodig. Er wordt wel gewerkt met een stofmasker maar een correct gebruik van schuurpapier is aangewezen.

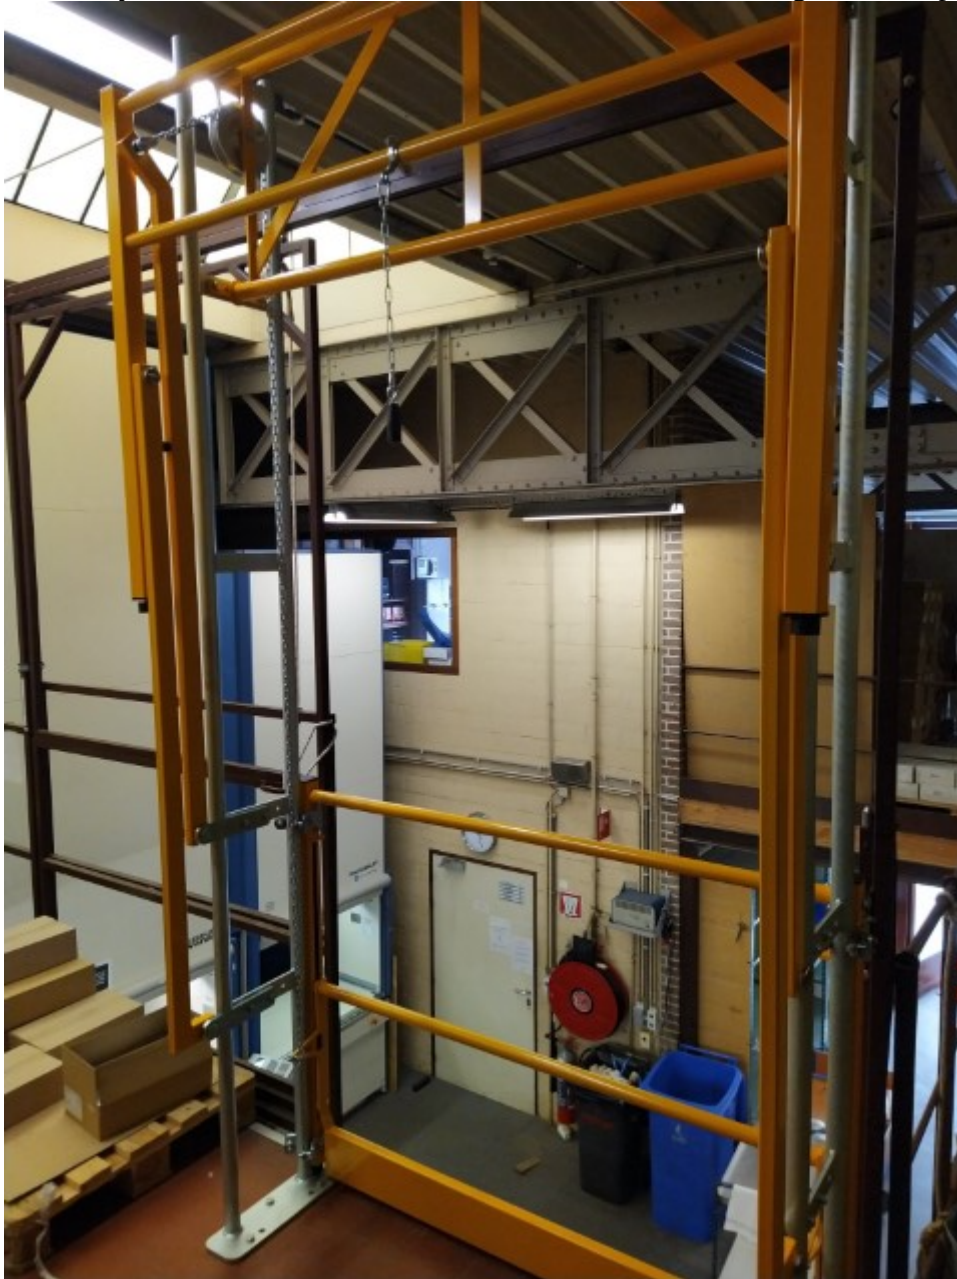
### Magazijn:

| Aandachtspunt | Score |
|---|---|
| Bedieningssystemen (veiligheid) conform aan minimumvoorschriften (zie advies 2.10) | - |

Er werd een kooi geïnstalleerd om het valgevaar bij goederenverplaatsing naar het eerste verdiep te vermijden.

Deze kooi is manueel te bedienen, de trekkoord is mijns inziens te kort en er is knelgevaar voor de handen bij het naar boven duwen van de kooi. Hier worden best nog enkele aanpassingen gedaan.
