## **Eindrapport**

# **“Inventarisatie van de slijtagegraad van het trampoornet van De Lijn”**

Besteknr. PG1346-00366A-K3094

**“Eerste inspectie Antwerpen, Gent en de kustlijn”**

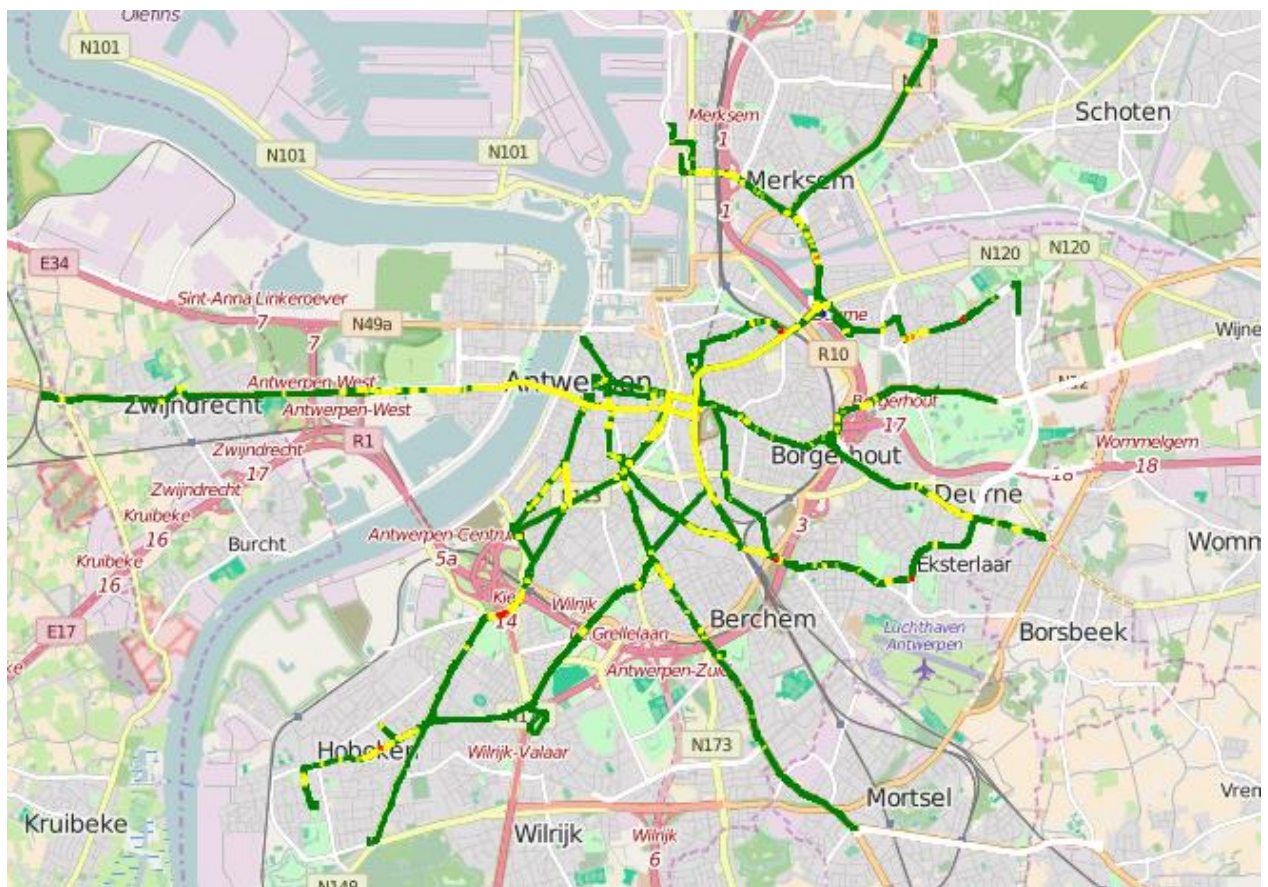
Onderstaande afbeelding komt uit MR.pro® en geeft het tramspoor netwerk van Antwerpen weer. Daarin worden alleen de gebreken uit de visuele inspectie getoond op basis van hun foutklasse en bijbehorende kleur (zie hfdst. 5). De gebreken c.q. overschrijdingen uit de metingen zijn in deze afbeelding niet verwerkt, omdat de meetresultaten niet zijn beoordeeld. De witte gedeeltes bevatten geen gebreken of zijn niet geïnspecteerd.

Afb. 3: Tramspoor netwerk van Antwerpen incl. gebreken naar foutklassenkleur (zie hfdst. 5)

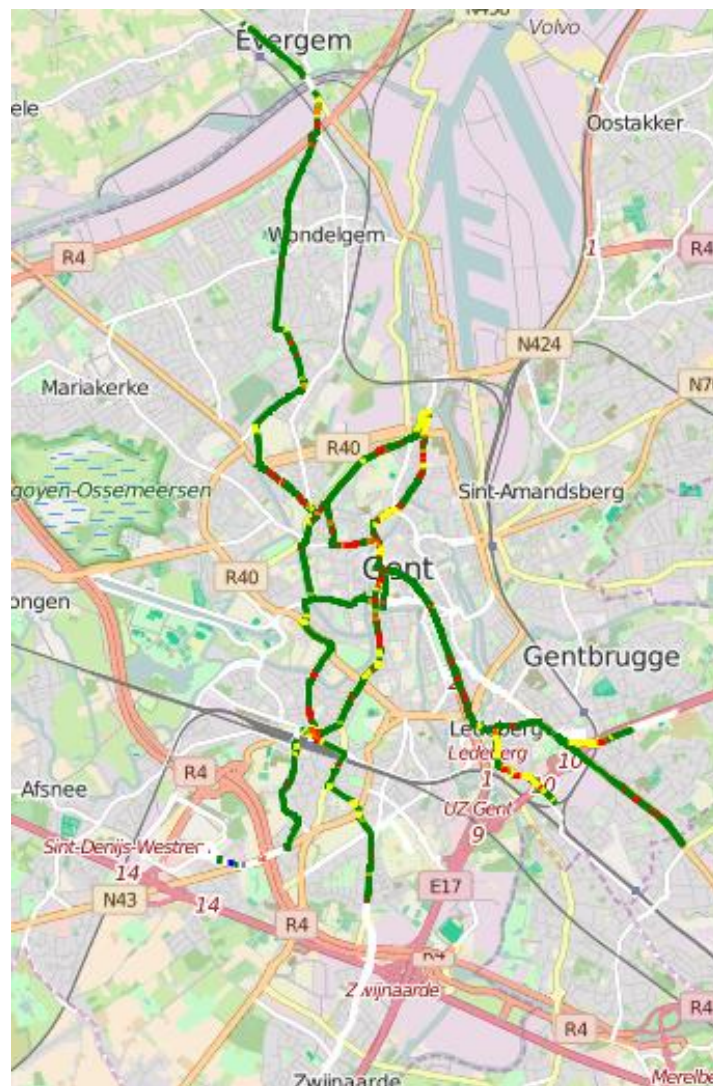
Onderstaande afbeelding komt uit MR.pro® en geeft het tramspoor netwerk van Gent weer. Daarin worden de gebreken uit de metingen (overschrijdingen op de toleranties) en uit de visuele inspectie getoond op basis van hun foutklasse en bijbehorende kleur (zie hfdst. 5). De witte gedeeltes bevatten geen gebreken of zijn niet geïnspecteerd.

Afb. 5: tramspoor netwerk van Gent incl. gebreken naar foutklassenkleur (zie hfdst. 5)

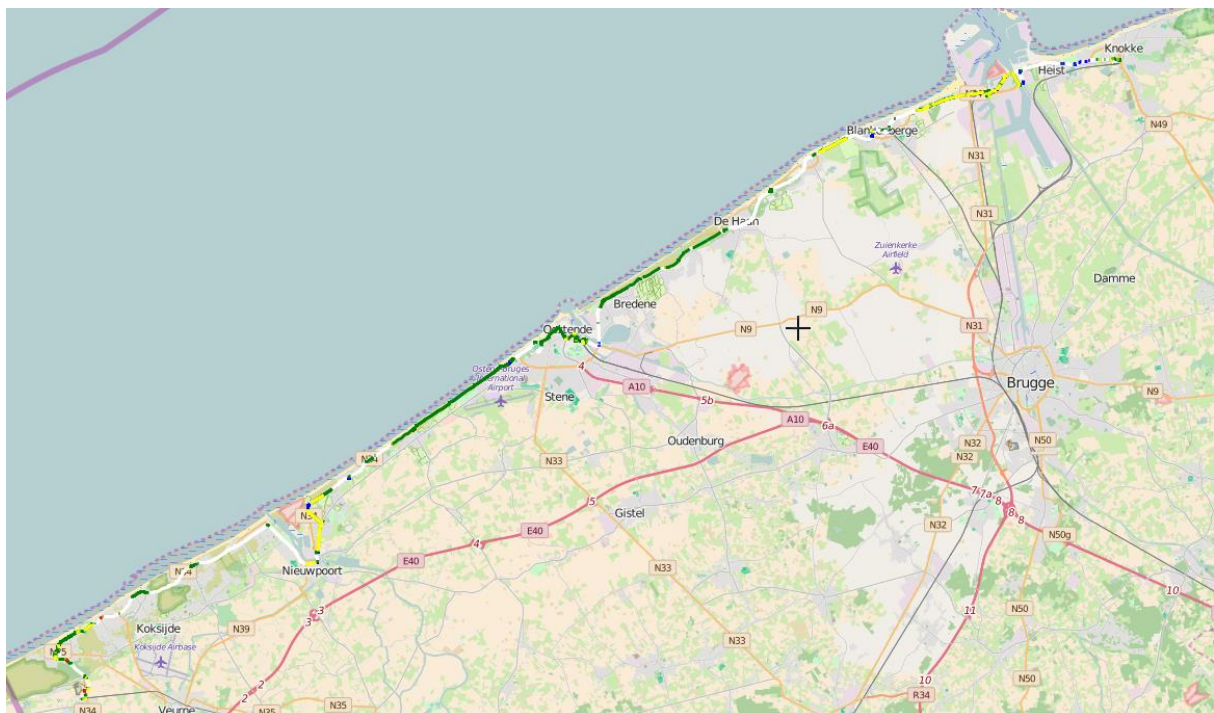
Onderstaande afbeelding komt uit MR.pro® en geeft het trampoornetwerk van de kustlijn weer. Daarin worden alleen de gebreken uit de visuele inspectie getoond op basis van hun foutklasse en bijbehorende kleur (zie hfdst. 5). De gebreken c.q. overschrijdingen uit de metingen zijn in deze afbeelding niet verwerkt, omdat de meetresultaten niet zijn beoordeeld. De witte gedeeltes in het spoornetwerk van de kustlijn bevatten geen gebreken.

Afb. 6: trampoornetwerk van de kustlijn incl. gebreken naar foutklassenkleur (zie hfdst. 5)
