# Mestrapport 2017

- **Hoofdpijnen uit het nieuwste rapport over het mestbeheer in Vlaanderen**

**VLAAMSE  
LAND  
MAATSCHAPPIJ**

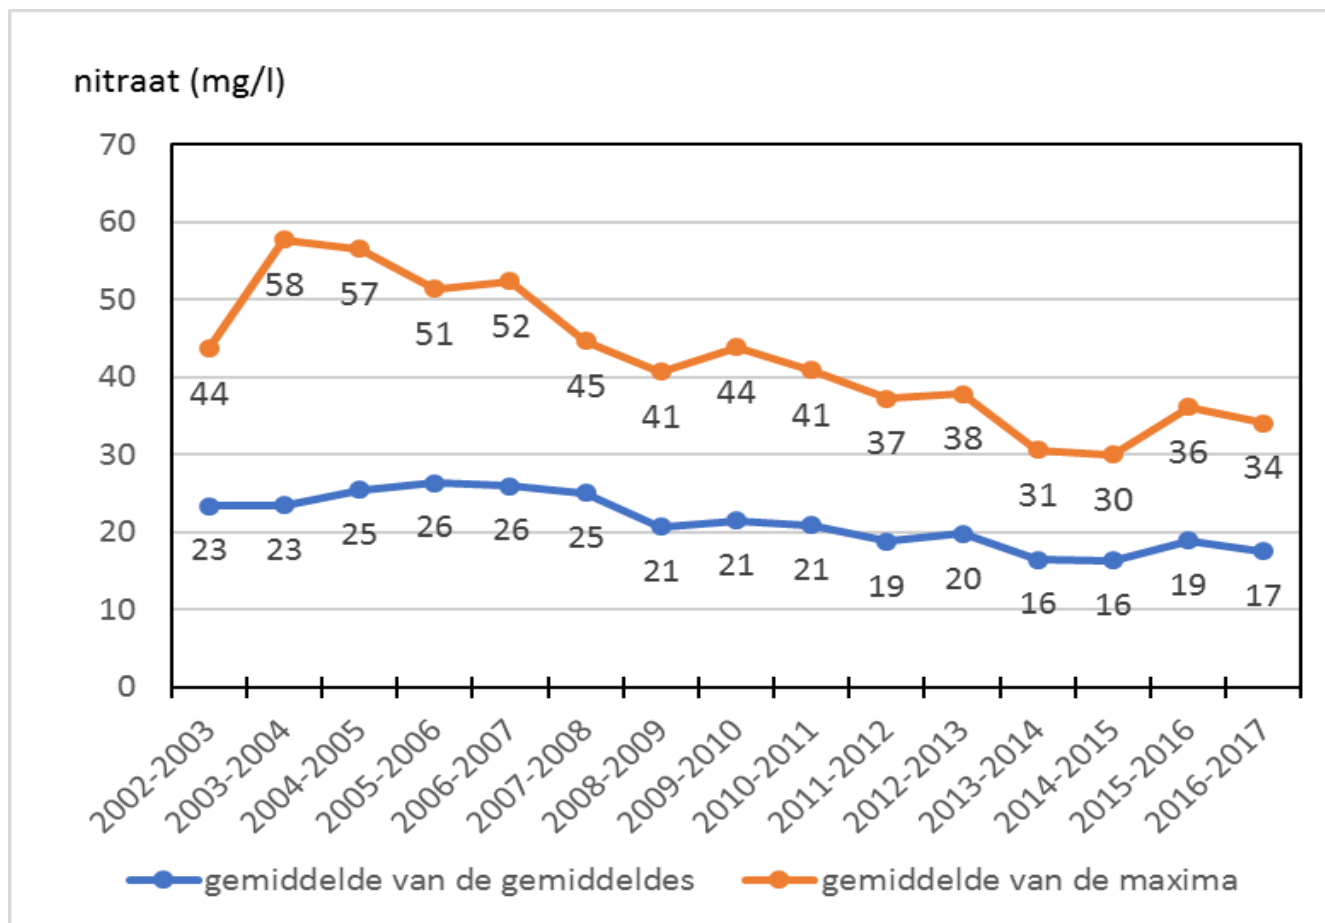
# Nitraat in oppervlaktewater

## Gemiddelde concentraties

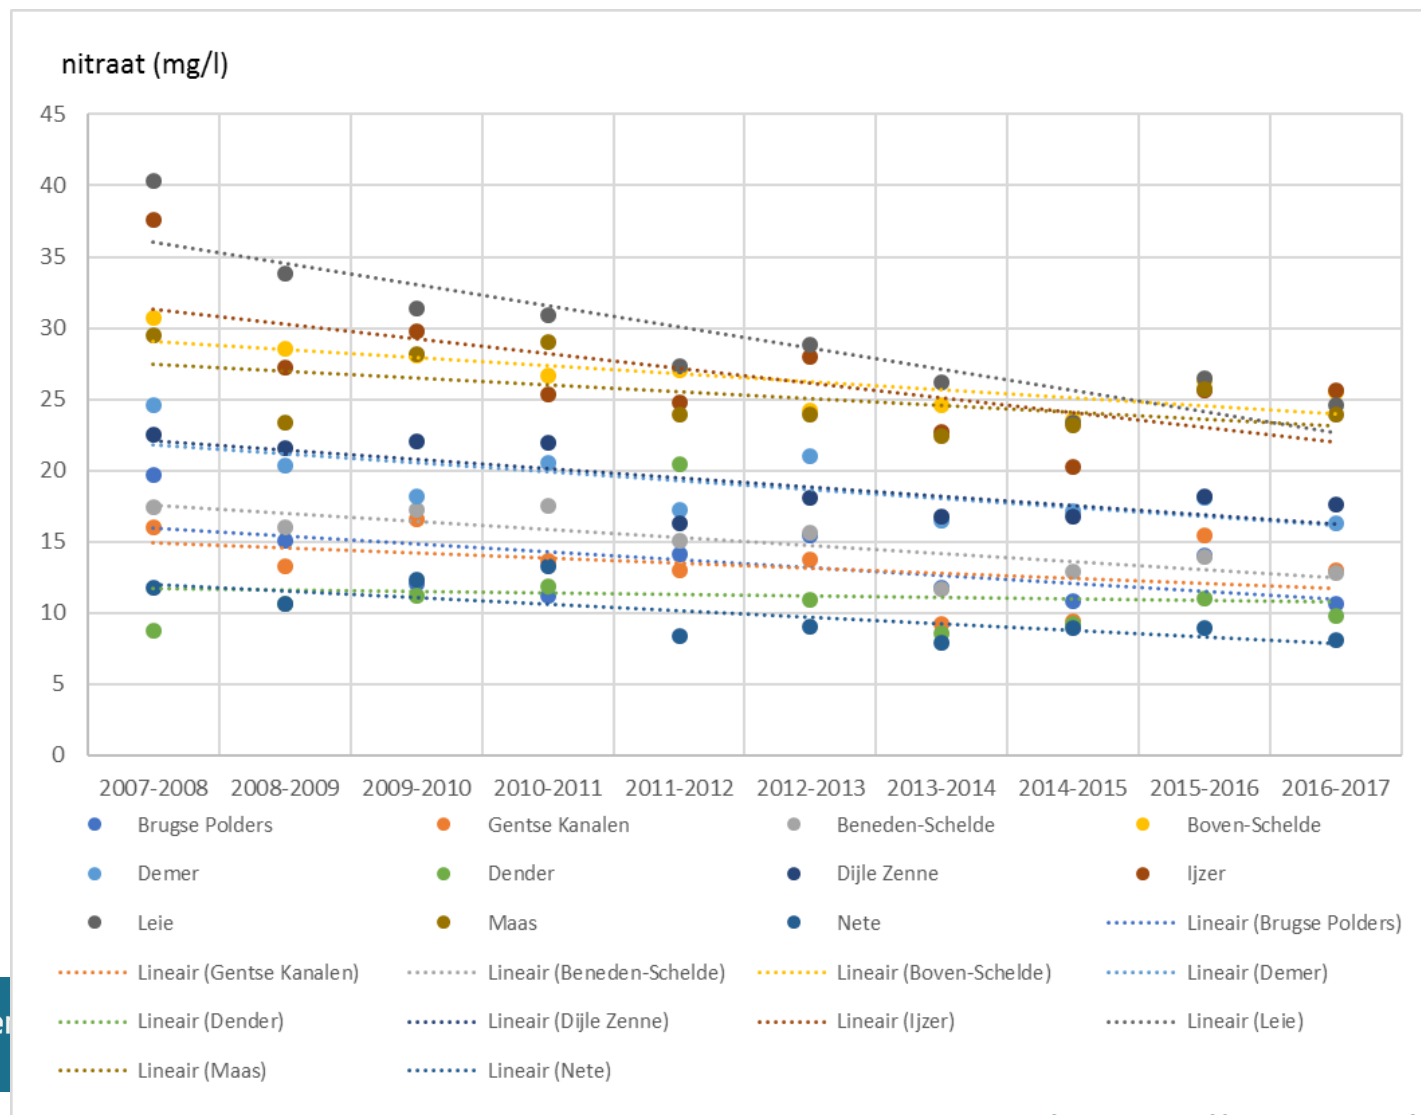
# Nitraat in oppervlaktewater

## Gemiddelden per bekken

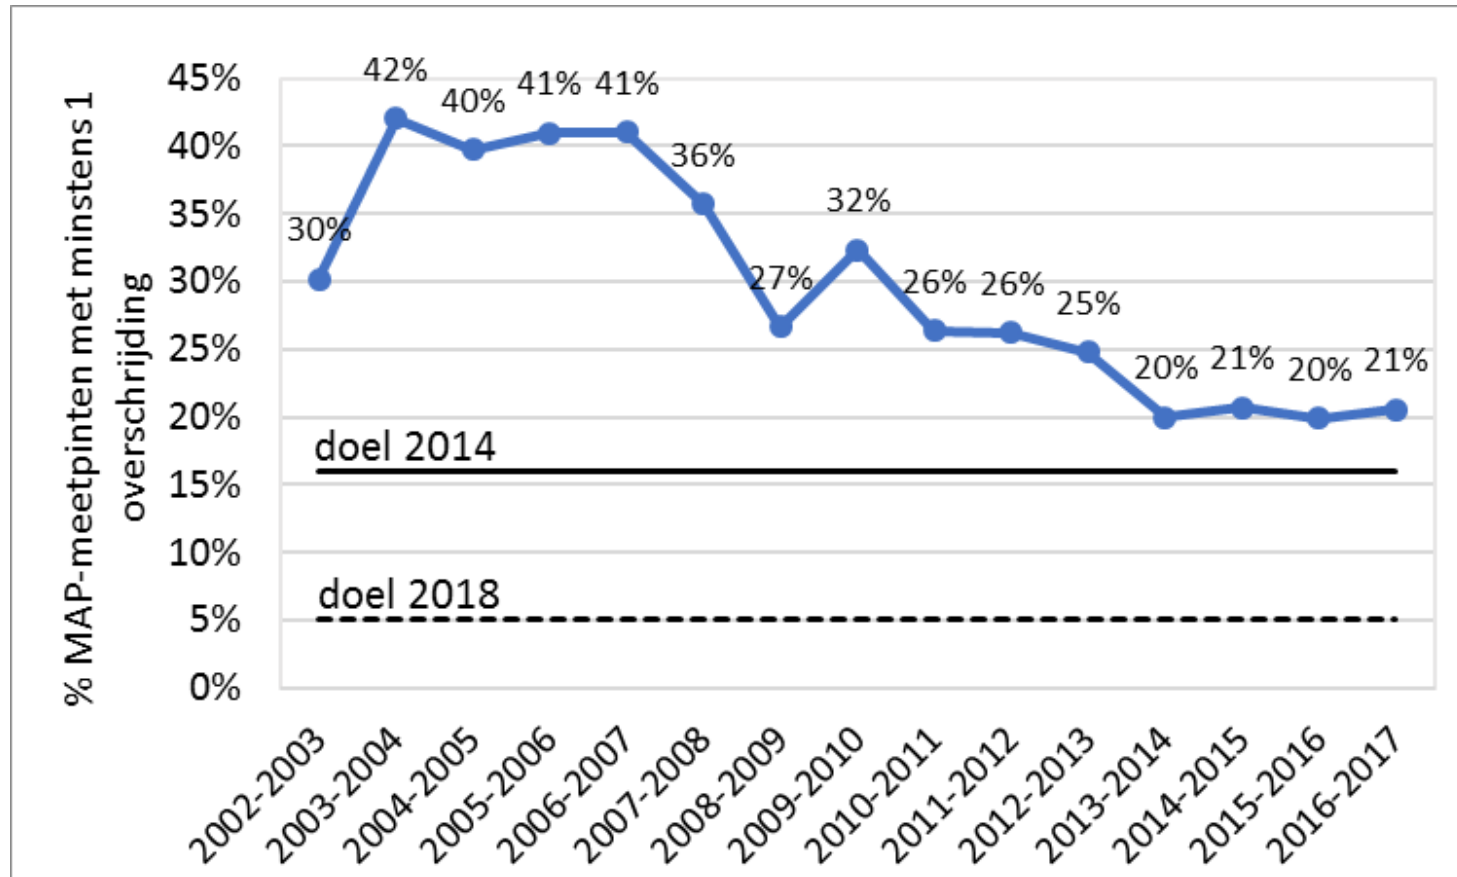
# Nitraat in oppervlaktewater

## Percentage meetplaatsen met een overschrijding

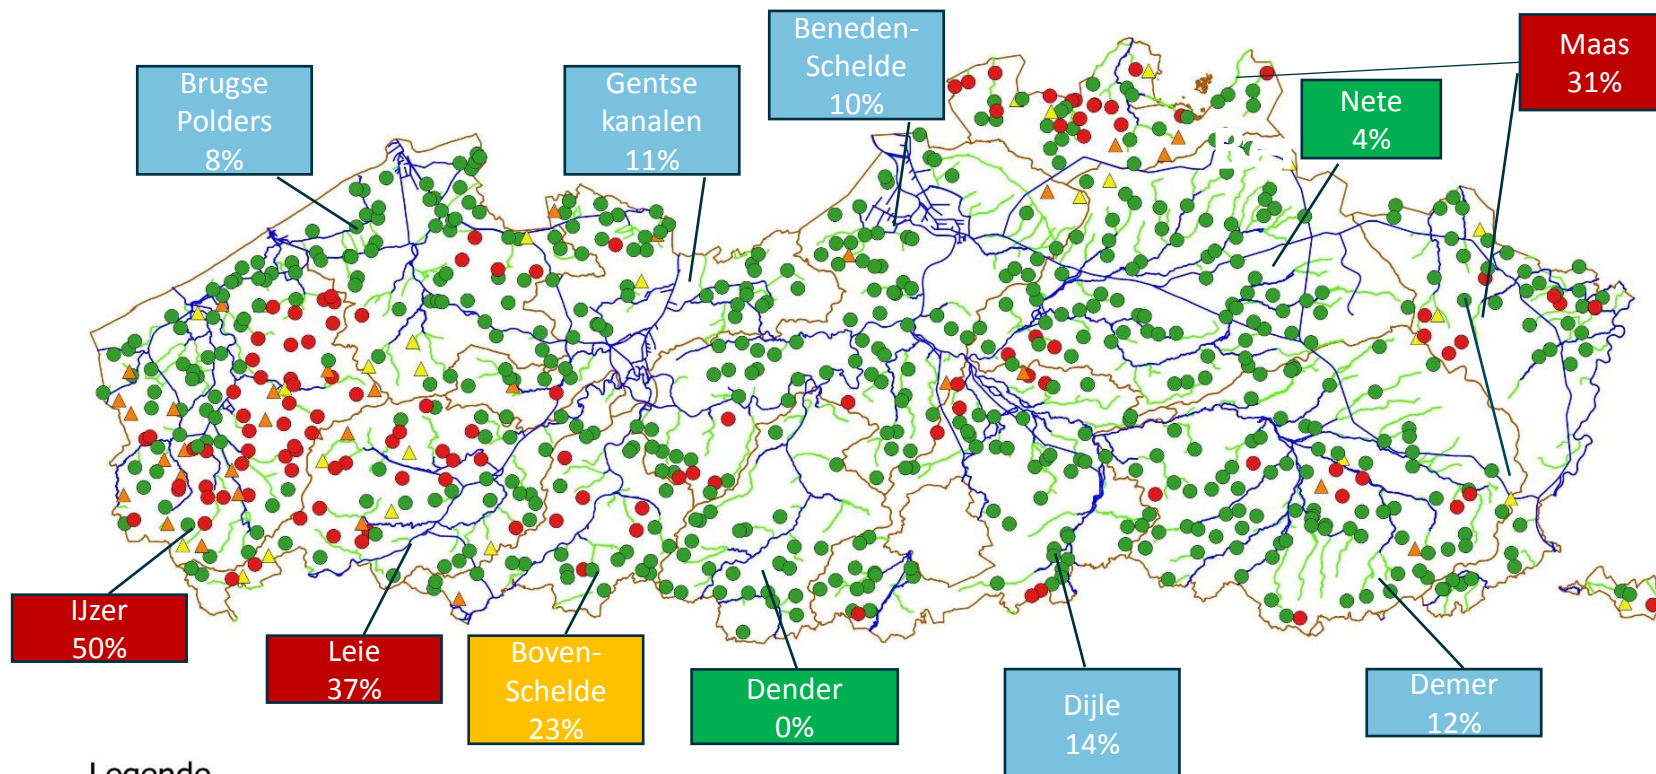
## Grote regionale verschillen

MAP-meetnet: meetresultaten nitraat voor de winterjaren 2015-2016 en 2016-2017

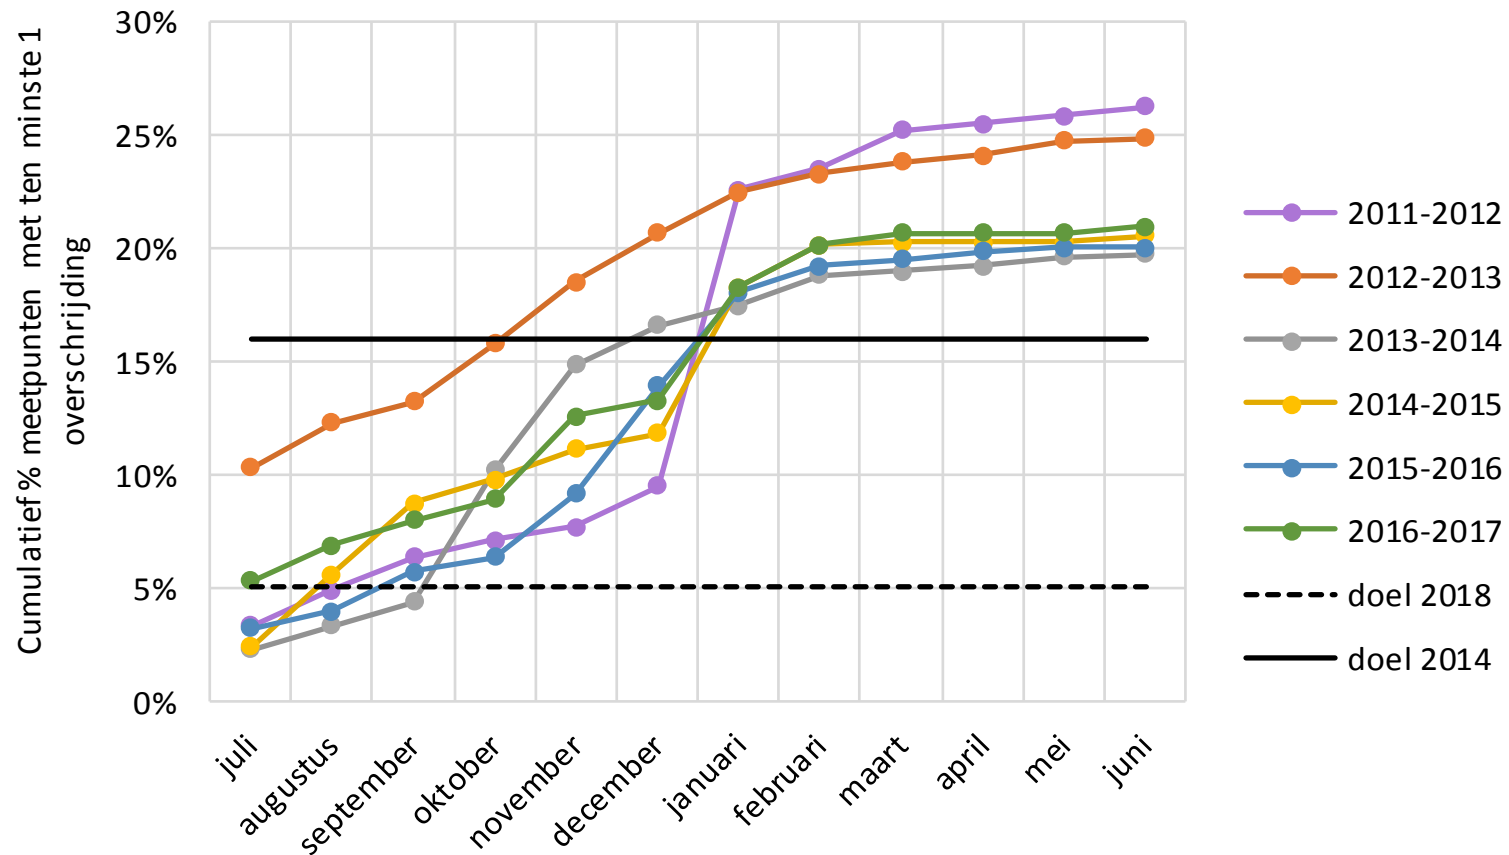
# Nitraat in oppervlaktewater

## % meetpunten met overschrijding per maand

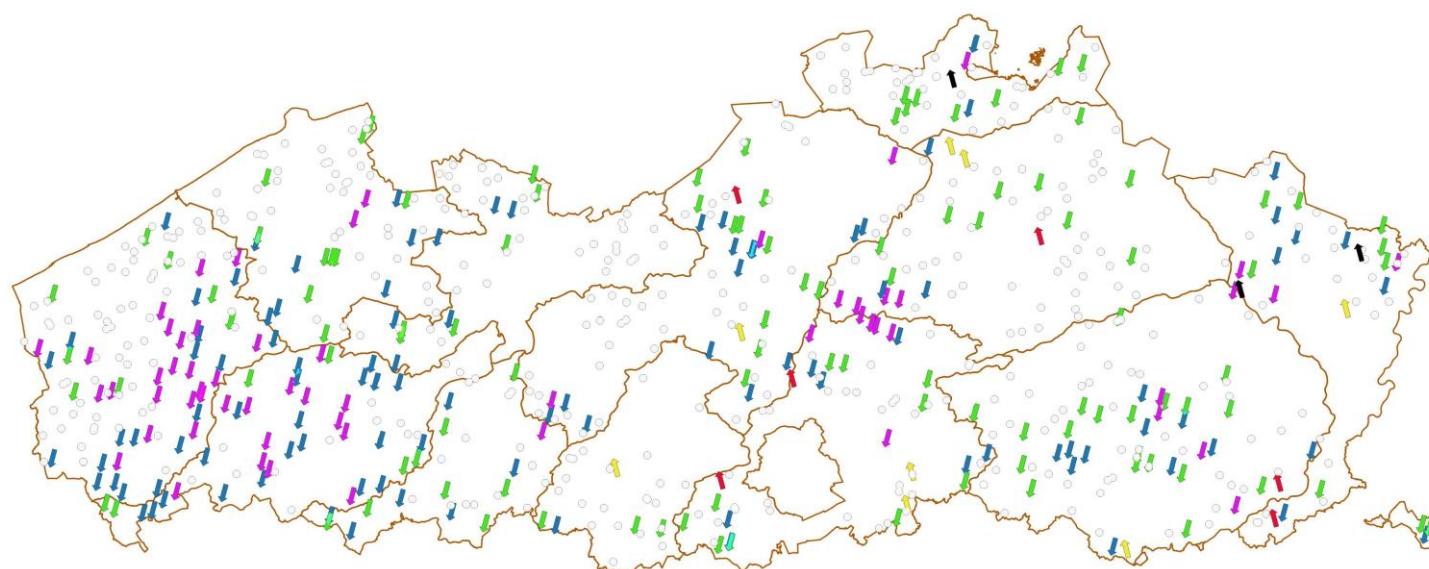
# Trends nitraat in oppervlaktewater

## Trend per meetpunt over 2006-2017

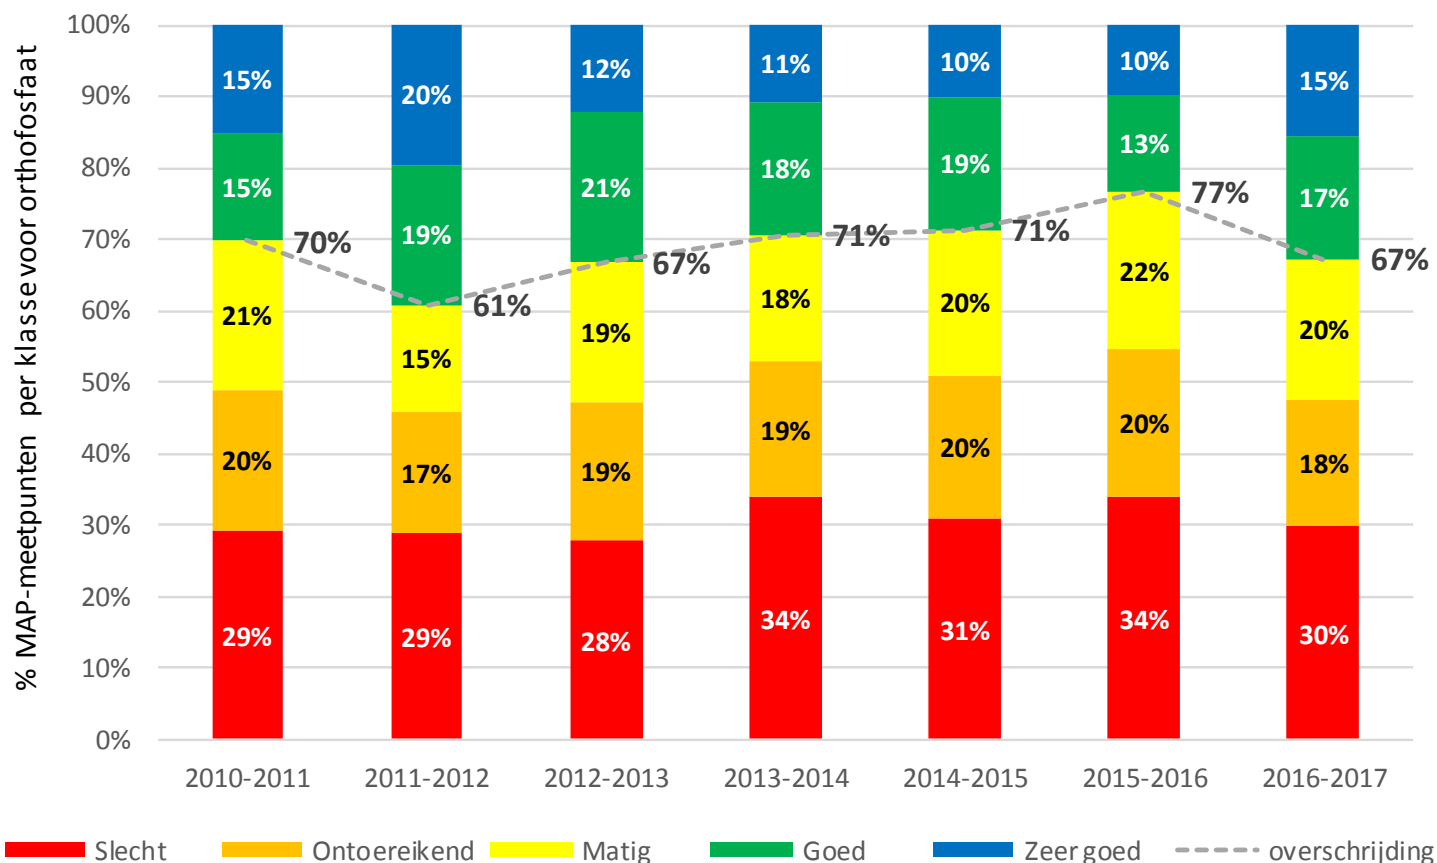
# Fosfaat in oppervlaktewater

## Indeling in KRW-klassen – toetsing aan WKN

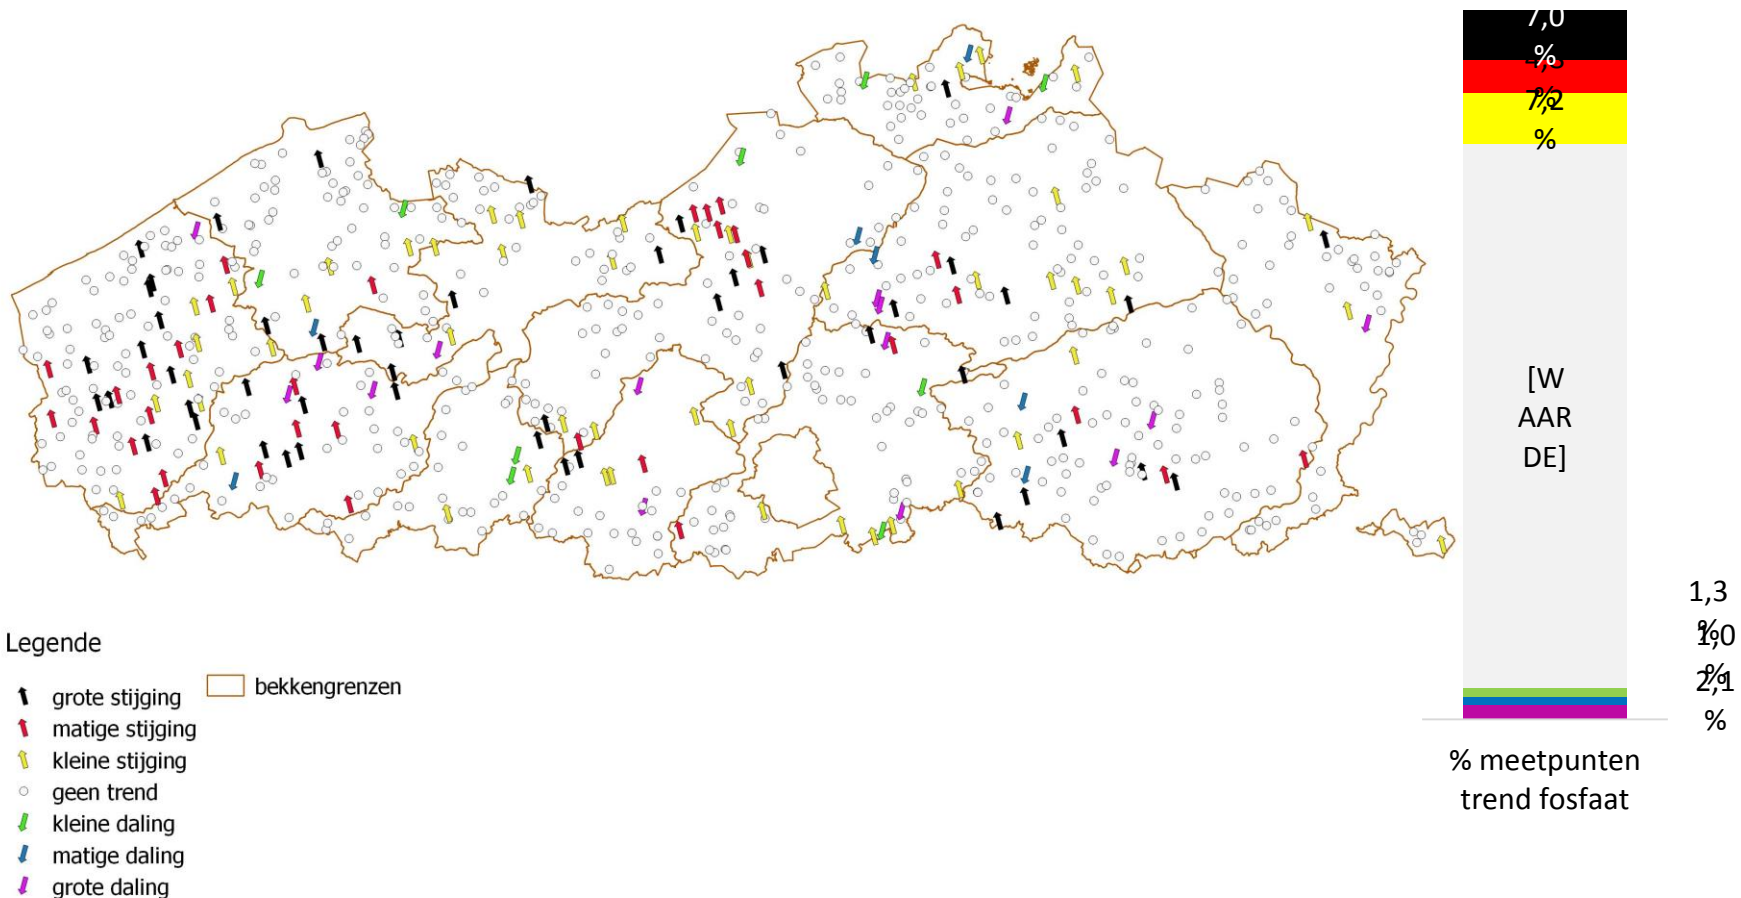
# Trends fosfaat in oppervlaktewater

## Trend per meetpunt over 2006-2017

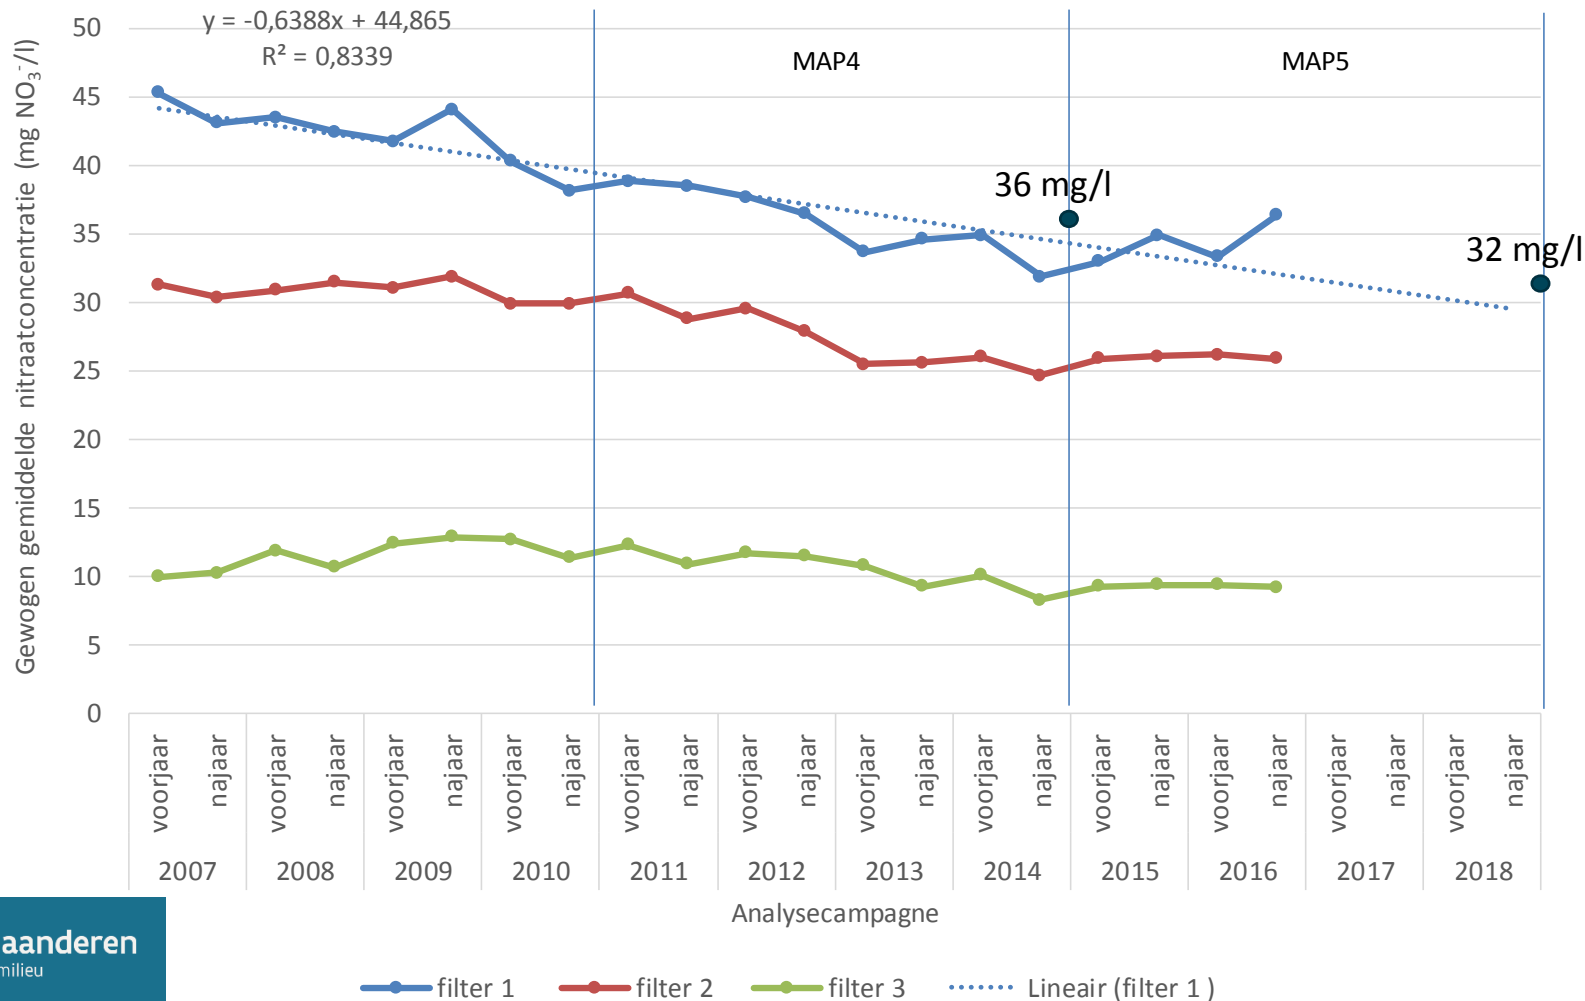
# Nitraat in grondwater

## Vlaams doel realistisch

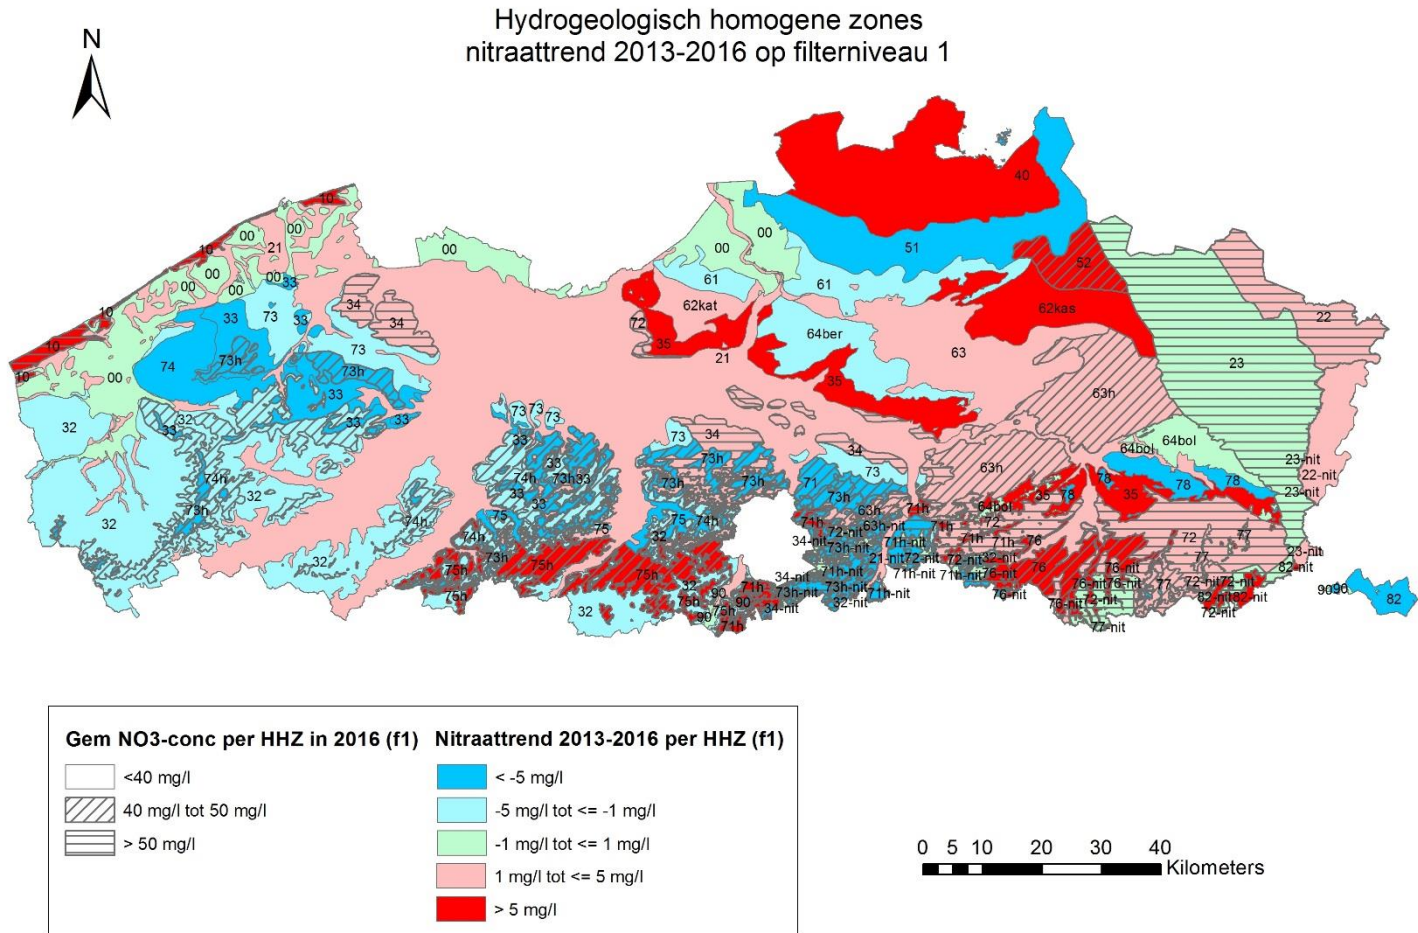
# Nitraat in grondwater

## Regionale verschillen

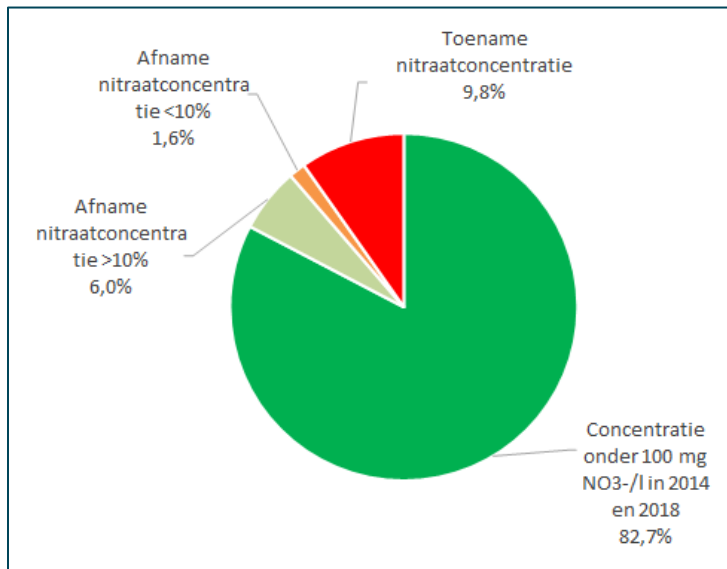
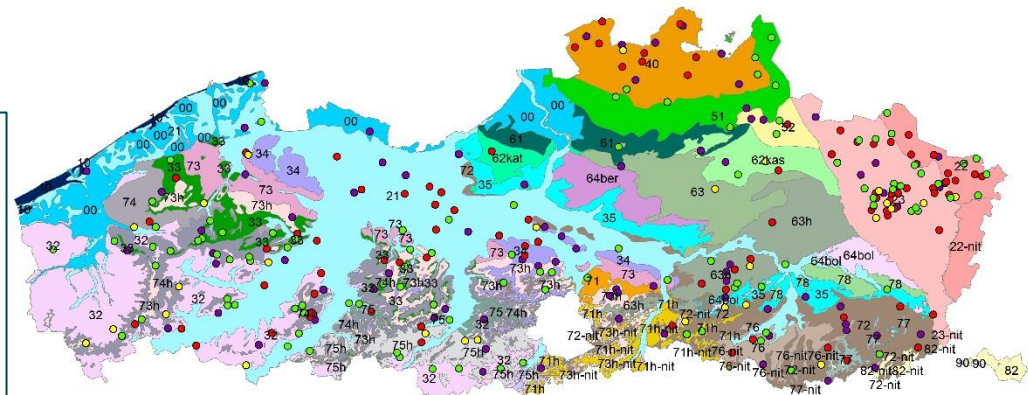
## Lokale doelstelling

Nitraatevolutie van putten (filters 1) boven 100 mg NO<sub>3</sub>-l  
volgens nitraattrend 2013-2016

Voorspelde toestand in 2018

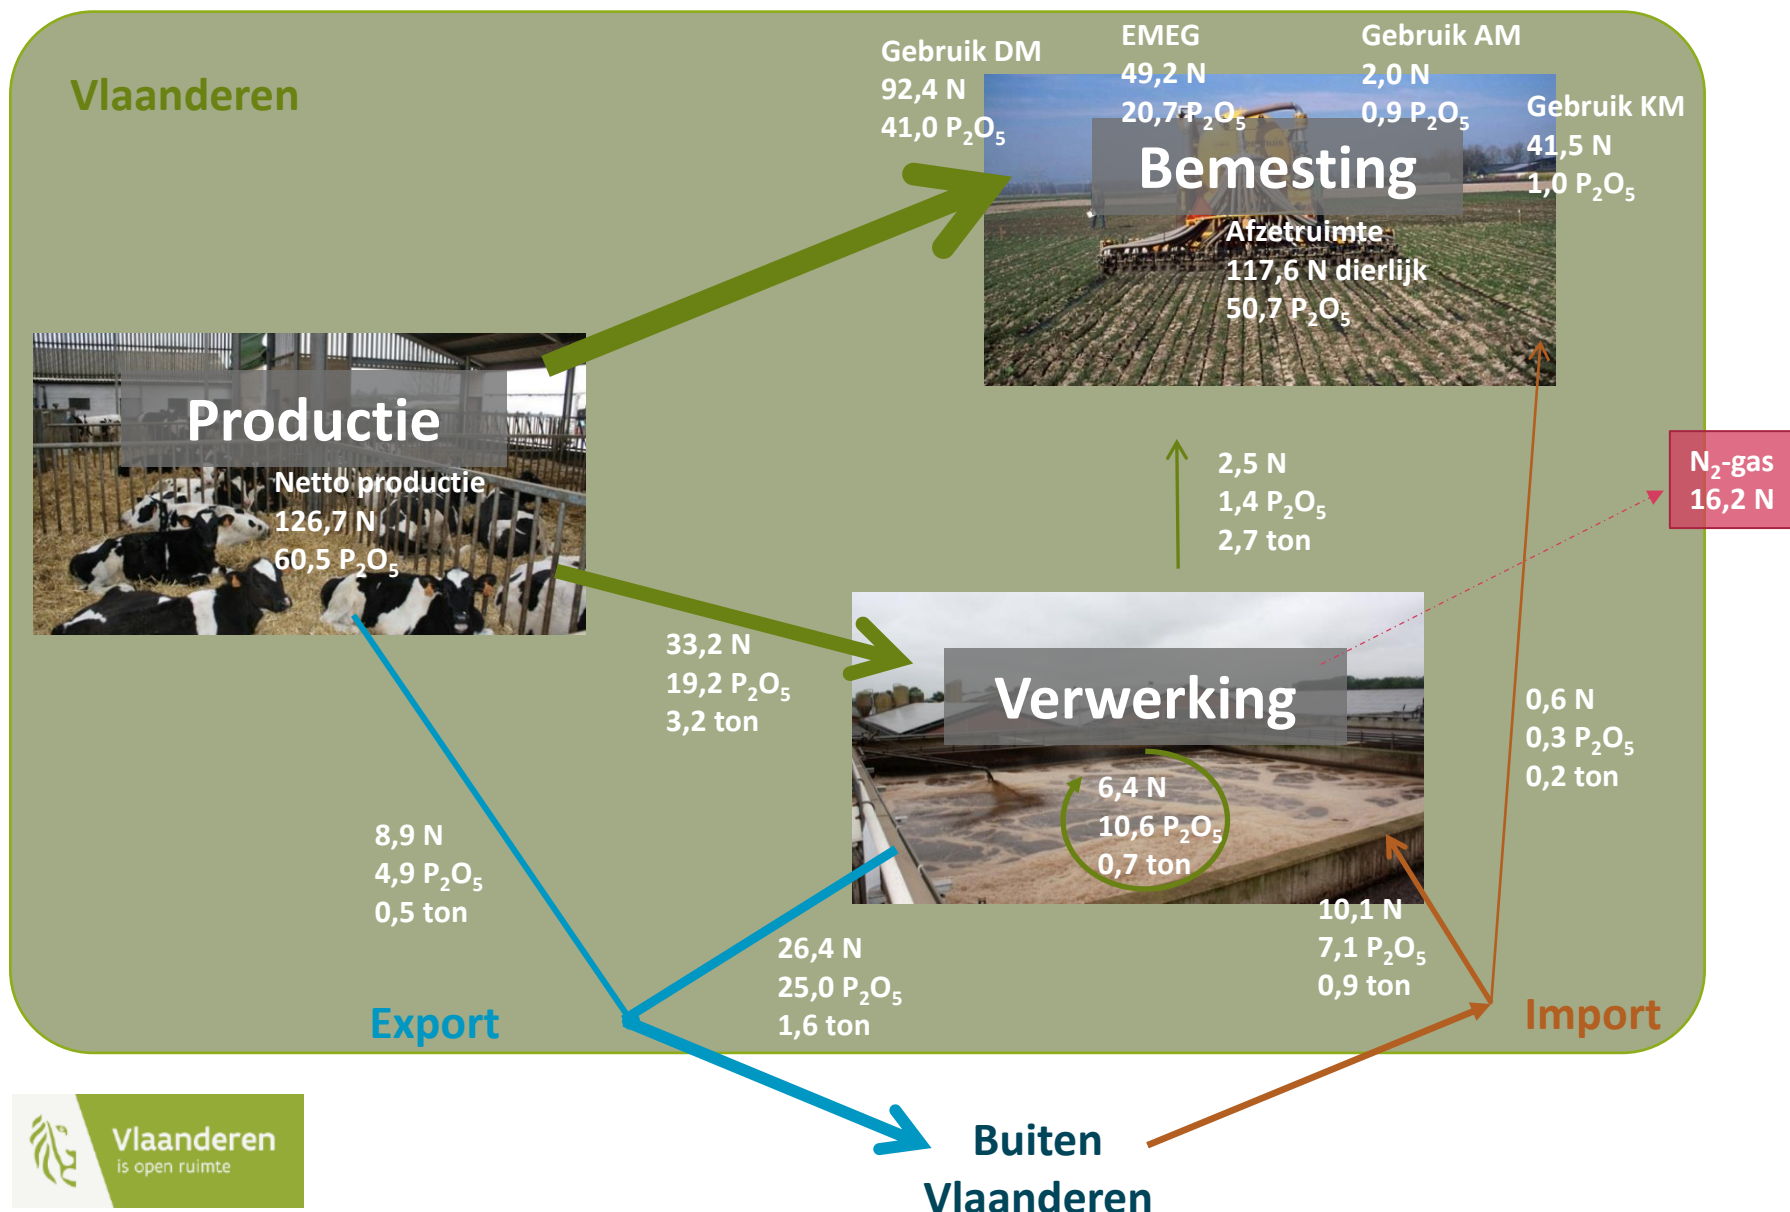
# Meststromen in kaart

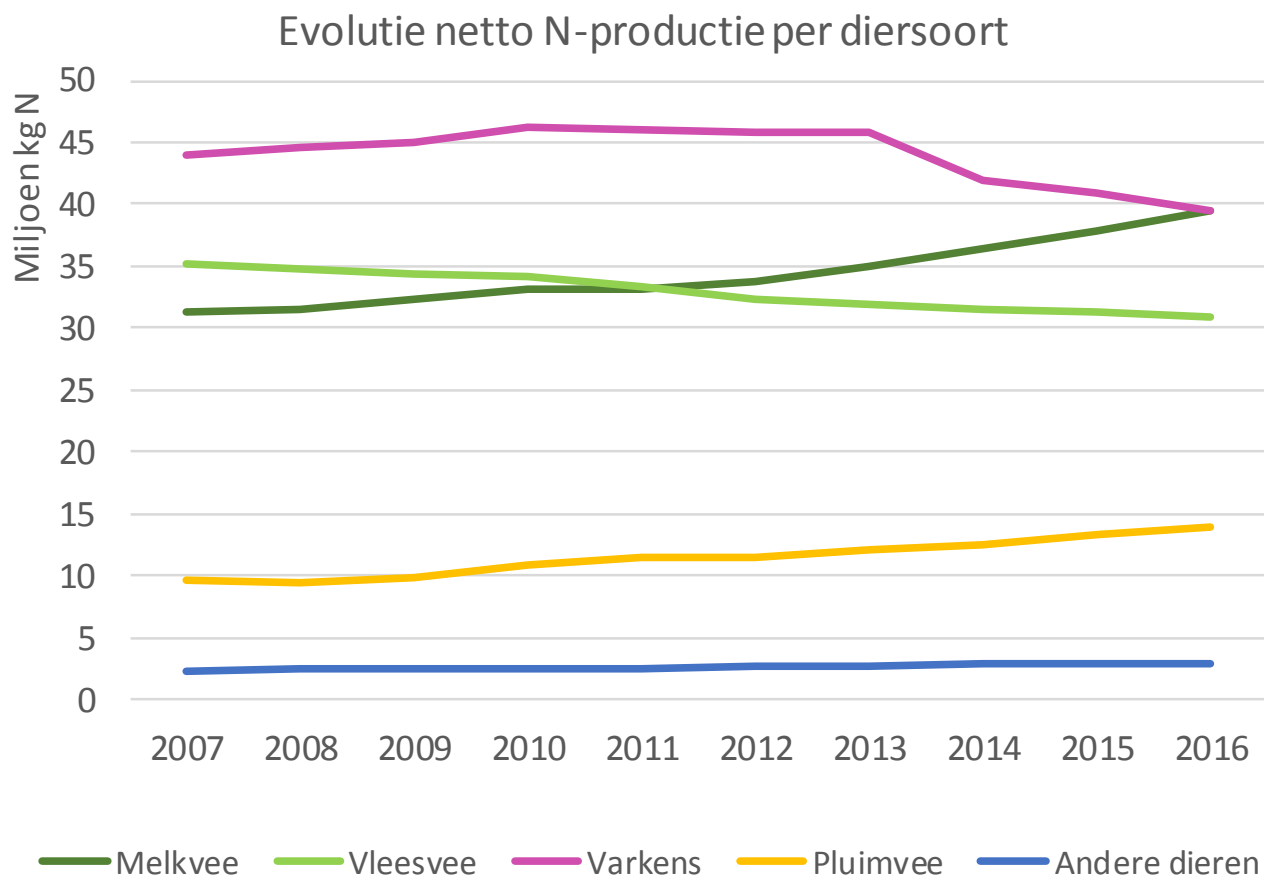
# Minder varkens en vleesvee, meer melkvee en pluimvee

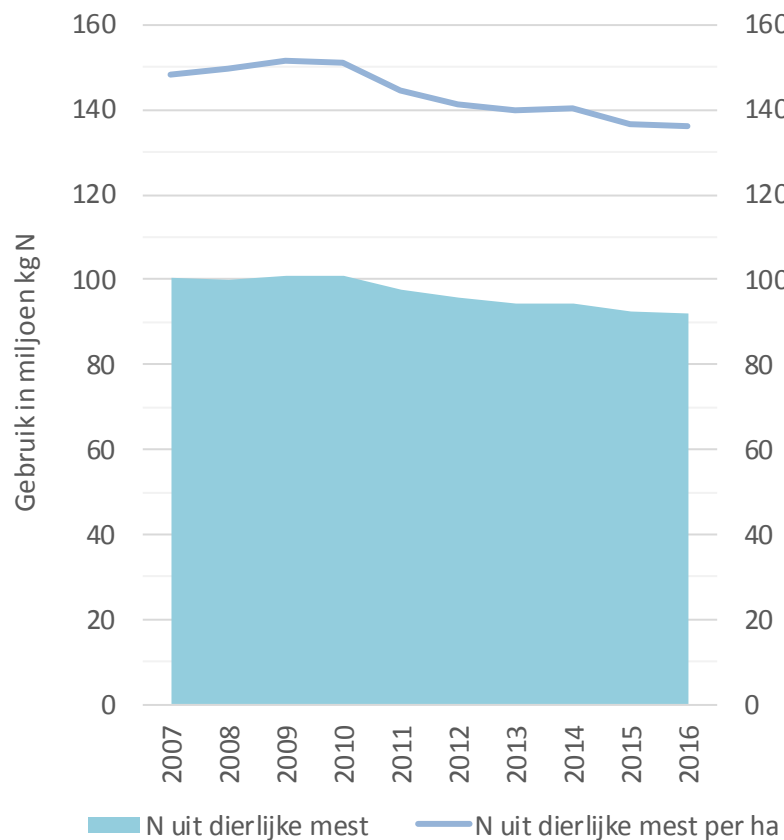
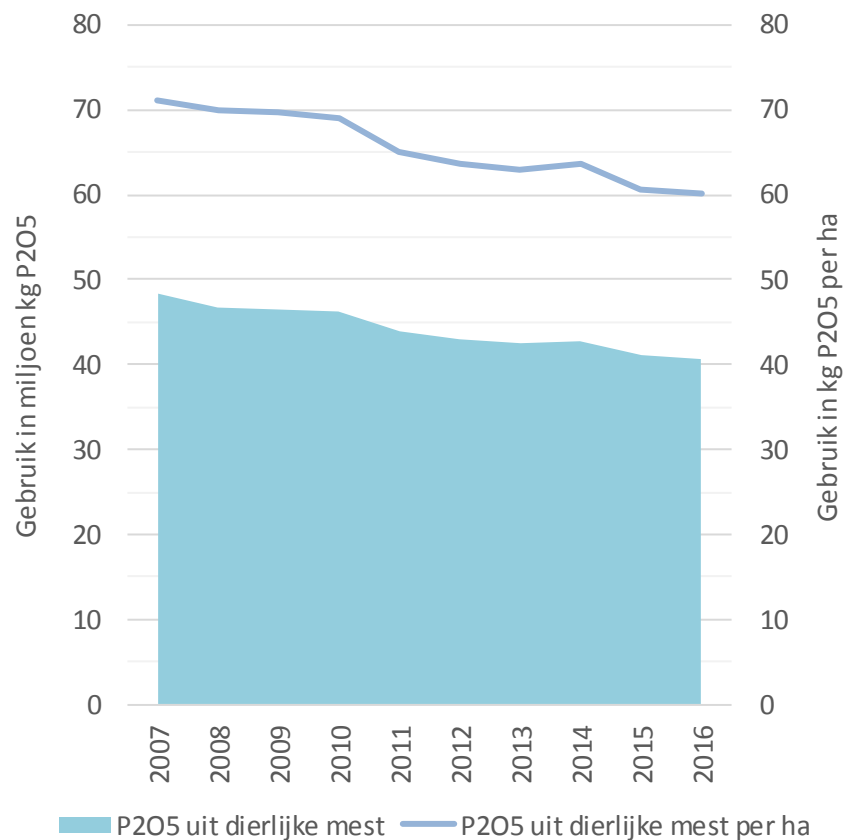
# Gebruik van dierlijke mest daalt verder

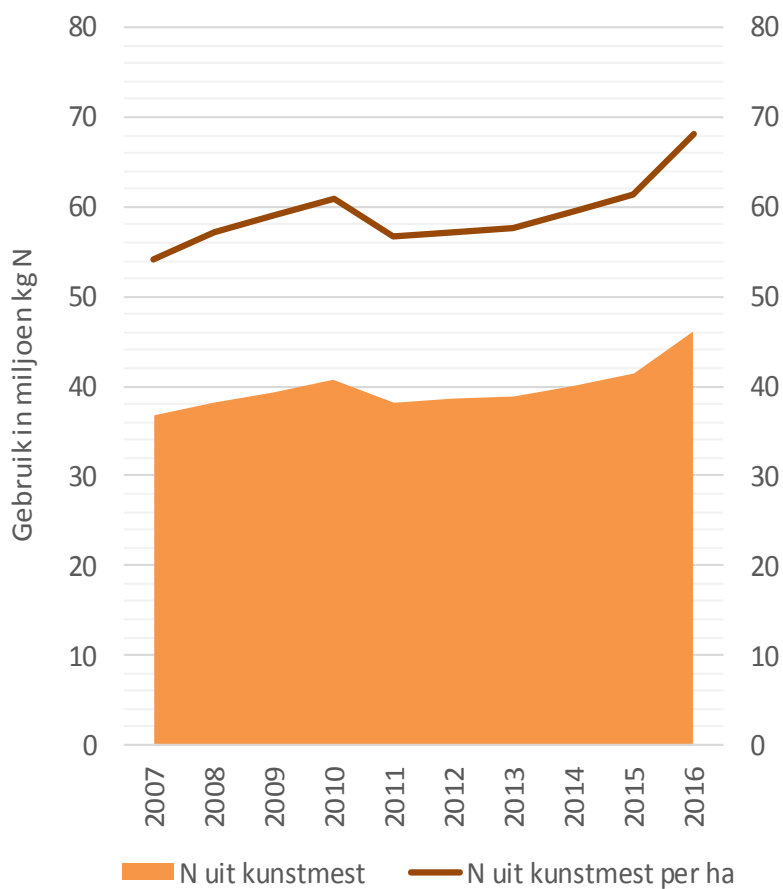
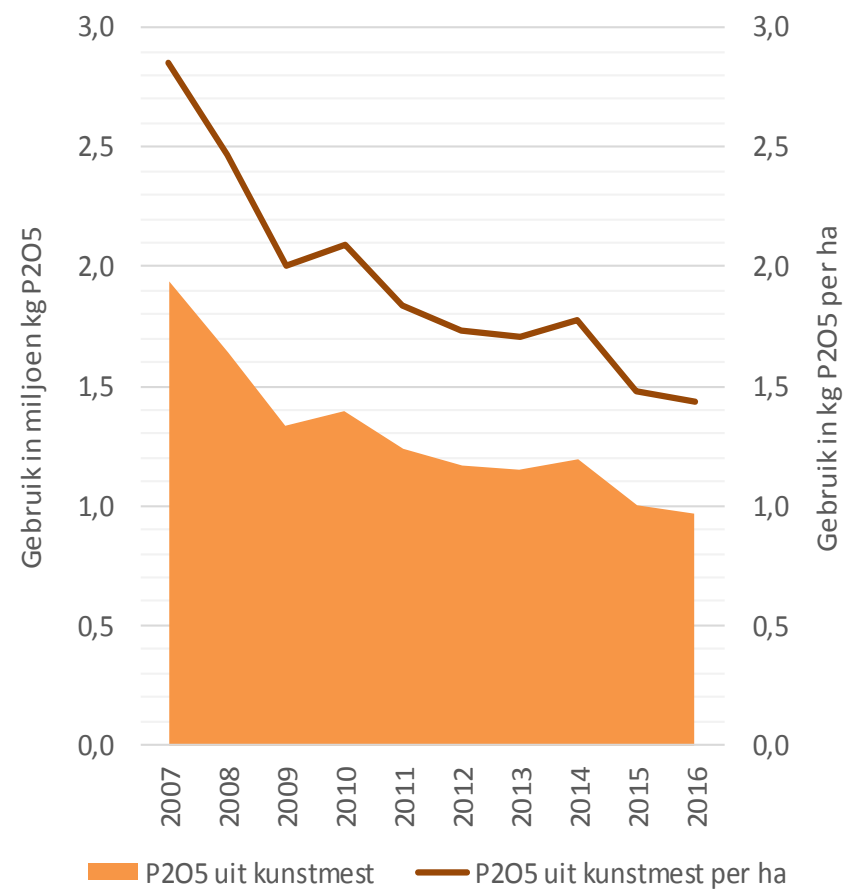
# Gebruik van N-kunstmest stijgt

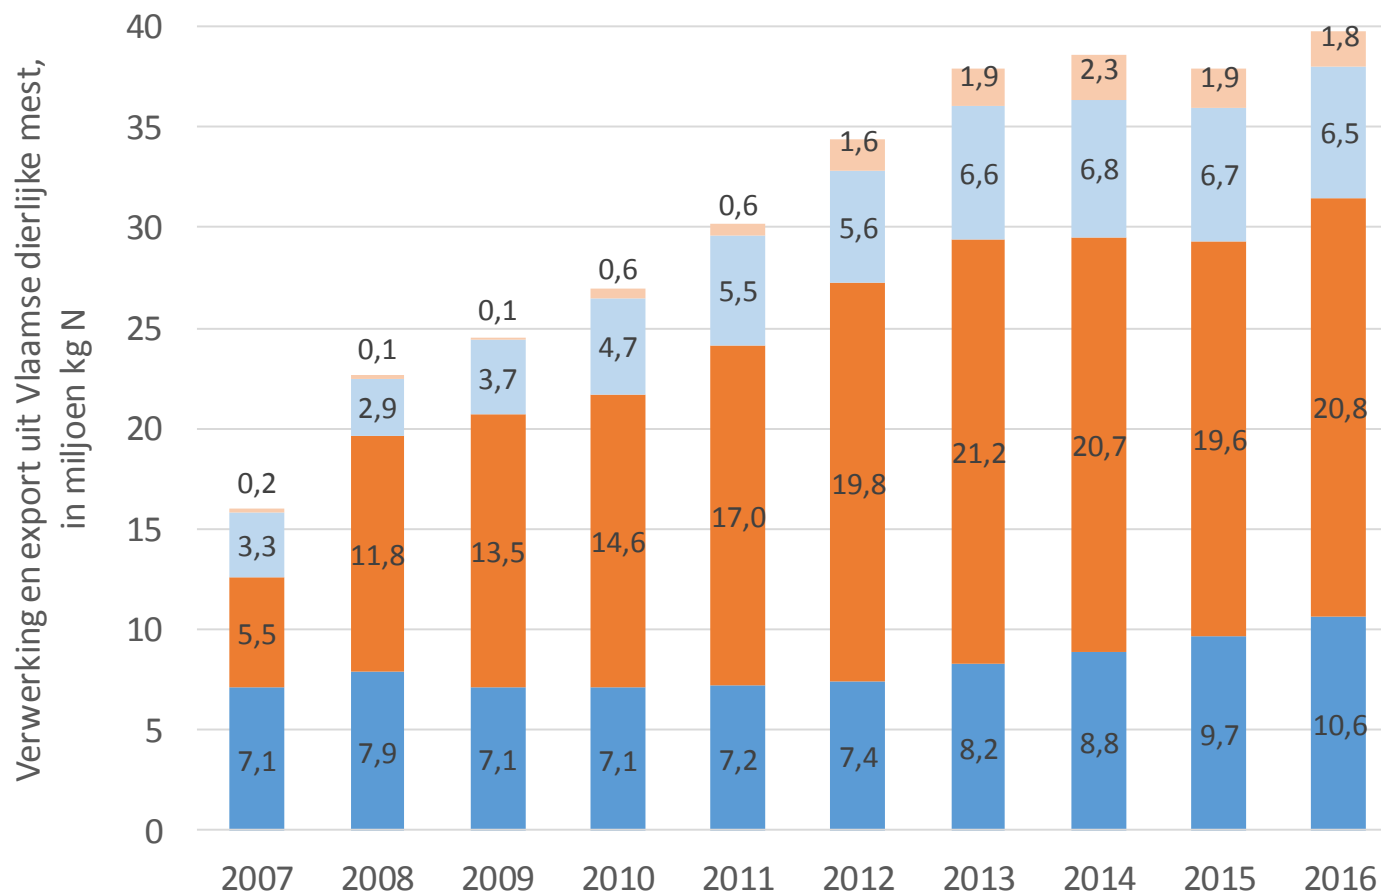
# Mestverwerking blijft groeien

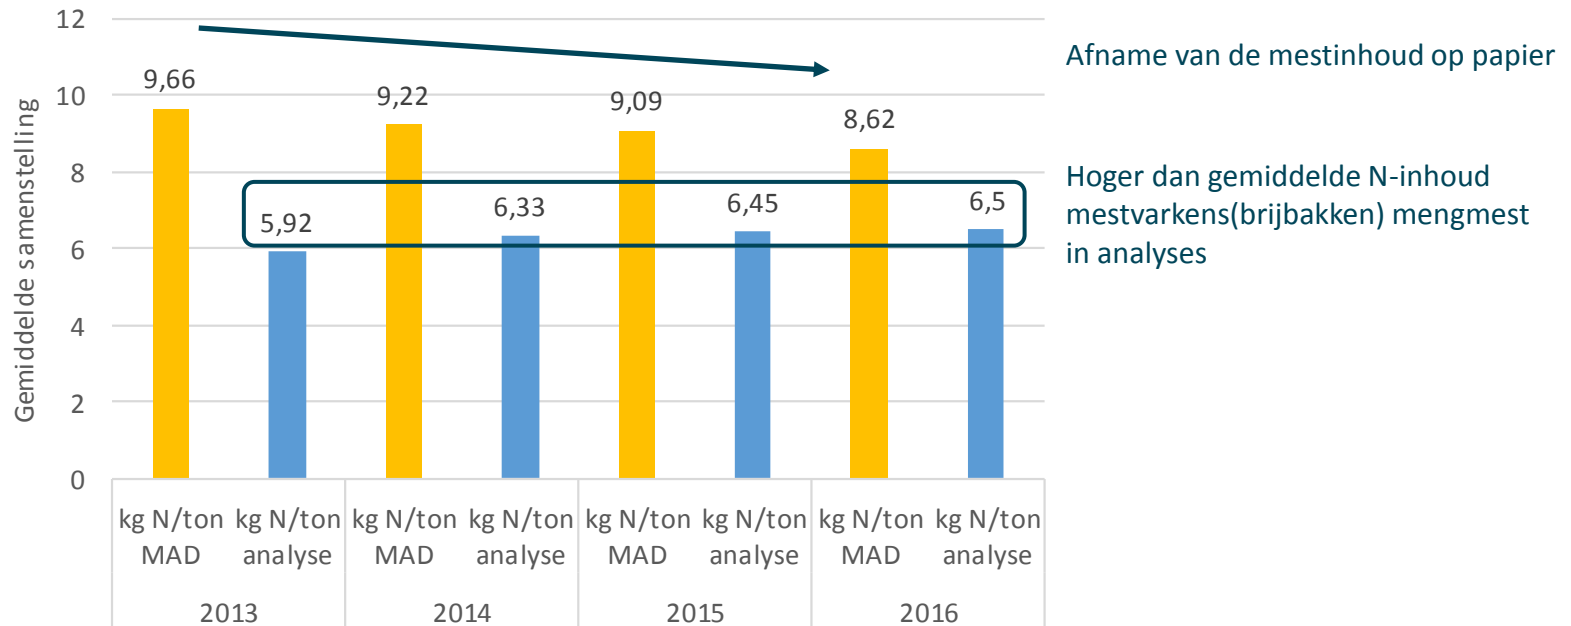
# Conclusies controles mestsamenvestelling

- Mestanalyses Mestbank: verschil tussen papier en realiteit
- Sensibilisering rond afvoer met hoge inhoudswaarden sinds 2014
