# NATIONALE PLANTENTUIN MEISE

VOORSTUDIE MASTERPLAN  
ANALYSE EN WAARDERING BESTAANDE BEBOUWING  
16 JUNI 2008

ABSCIS ARCHITECTEN  
J-B De Ghellincklaan 2  
9051 Gent

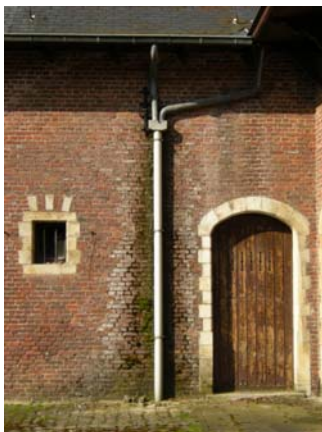
detail gevel + deur +  
regenwaterafvoer

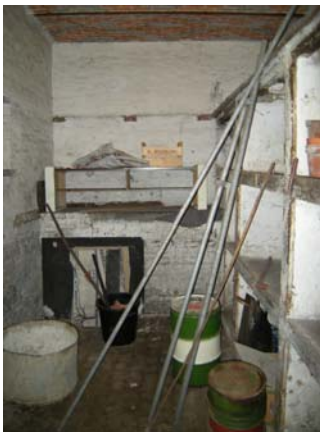
interieur schuur

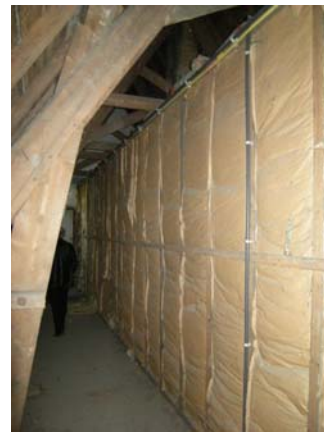
lichte wandconstructies in  
zolderruimte

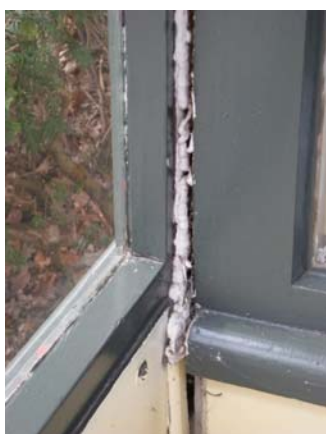
detail (opgevulde) spleet in schrijnwerk

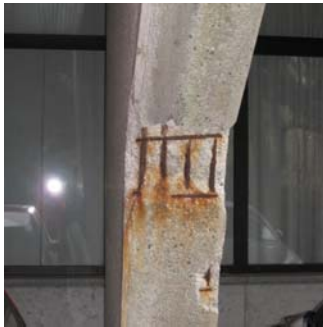
detail gevel inkomgebouw:  
betonrot

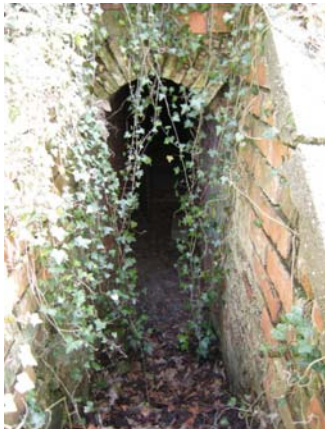
ingang grotendeels  
overgroeid

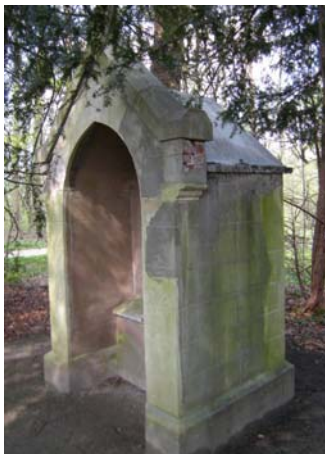
voor- en zijgevel

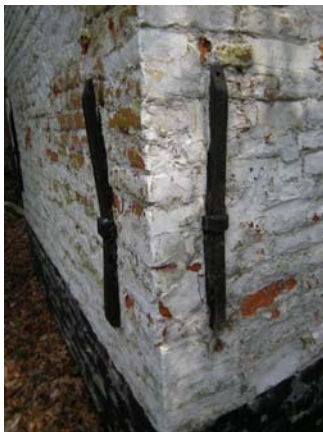
- Gevels wit geschilderd
- Dakbeddekking uit natuurleien
- Houten dubbele inkomdeur, beglaasd
- Bekroning topgevel achteraan is afgevallen

detail hoek gevel

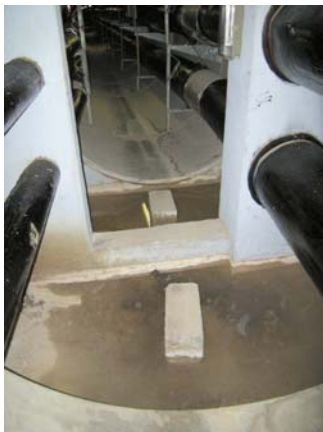
plaatselijk stagnerend water

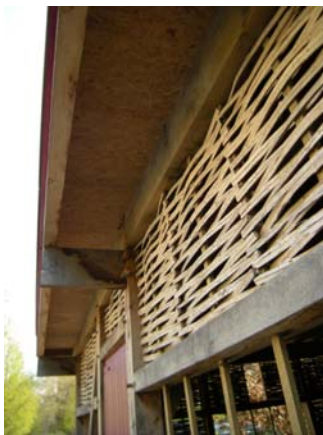
detail gevel + dakrand

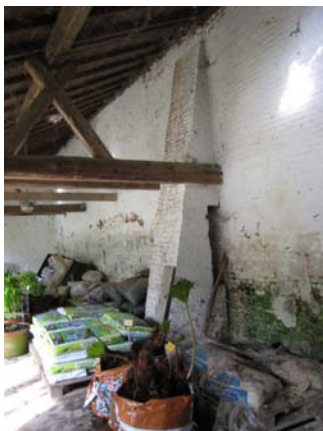
interieur (vervallen staat)

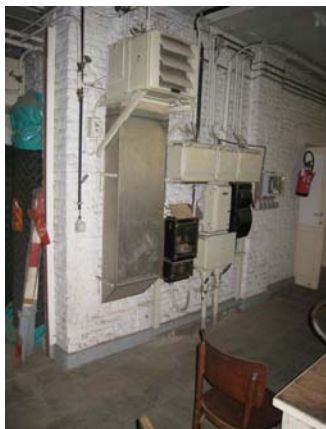
oude technische installaties

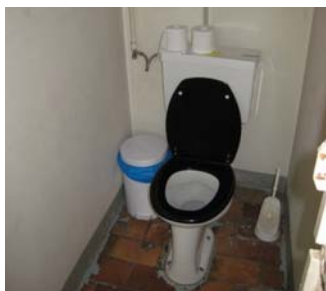
sanitair verouderd

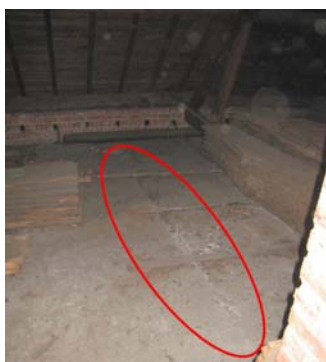
- Dragende muren uit baksteen metselwerk
- Betonvloeren
- Houten dakgebinte
- Op zeer veel plaatsen vertonen de betonvloeren brede doorlopende scheuren ten gevolge van overbelasting (de zolder is tijdelijk gebruikt als houtopslagplaats)

barst in zoldervloer

Het gewelf, een betonplaat vertoont scheuren. Het gewicht op de betonplaat werd verminderd door een deel van het gestapelde hout van de zolder weg te nemen. De Regie der Gebouwen heeft rond 1995 metingen gedaan en is tot de conclusie gekomen dat de scheurvorming gestabiliseerd is.

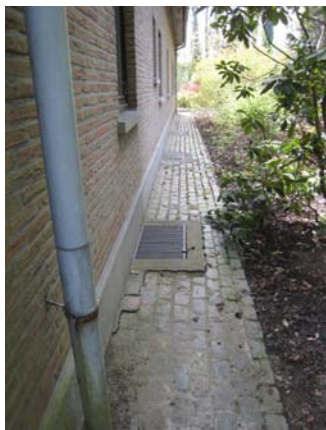
buitenverharding (barsten en sporen van verzakkingen)

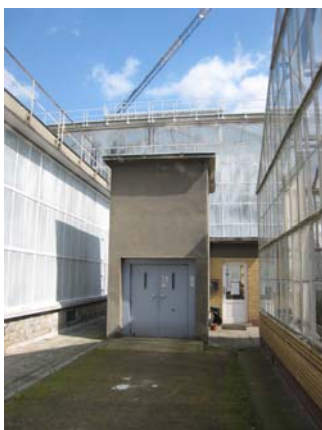
Onstabiele middengang

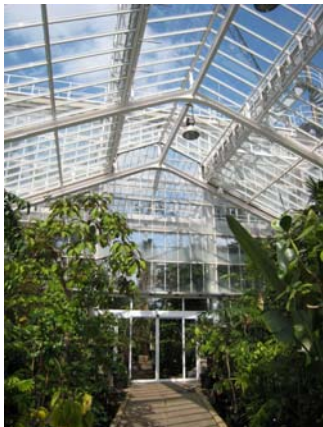
Gerenoeverde serre

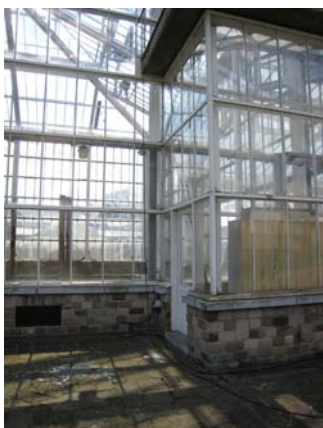
Houten gordijngewel op sokkel met natuursteen (schist).

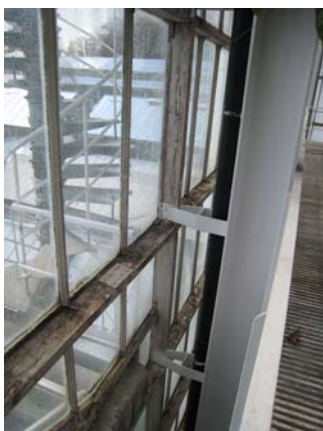
- Het verwarmingssysteem dmv individuele modules en betonschachten is verouderd.
- De houten buitengevel en binnengevels in teak zijn te renoveren/herschilderen, doch hout nog in goede staat.
- Glaspanelen in verticale gevelsystemen dikwijls verloederd/verouderd.
- Verschillende toegangsgebouwtjes en toegangspartijen op te smukken.

Houten gordijngewel, afbladderende verf en verouderd glas.

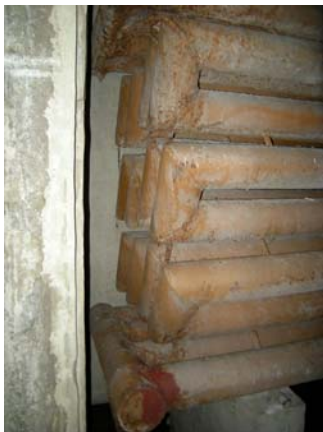
Ondergronds  
verwarmingssysteem mbv  
individuele elementen.

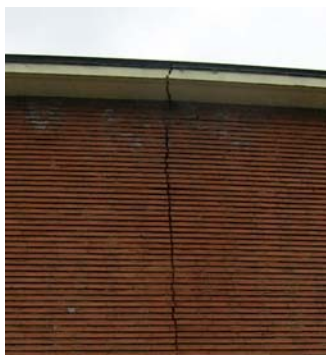
vertikale barst gevel
